## **Primer Informe técnico del proyecto; pequeña infraestructura Casa de Día de ARTE/SIS; cerco perimetral, muro y portón.**

## PRIMER INFORME DE SUPERVISIÓN

**"CONSTRUCCION DE CERCA PERIMETRAL EN EL  
LOCAL DE LA ASOCIACION RURAL DE LA  
TERCERA EDAD, ARTE"**

canton San Marcos Lempa  
TECOLUCA, SAN VICENTE

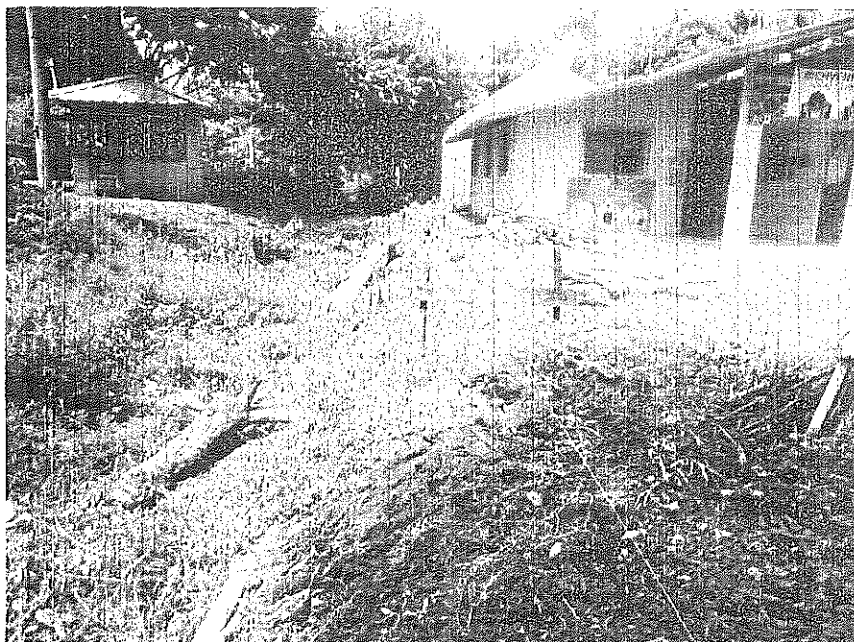
TRAZO PARA MURO DE MAMPOSTERIA

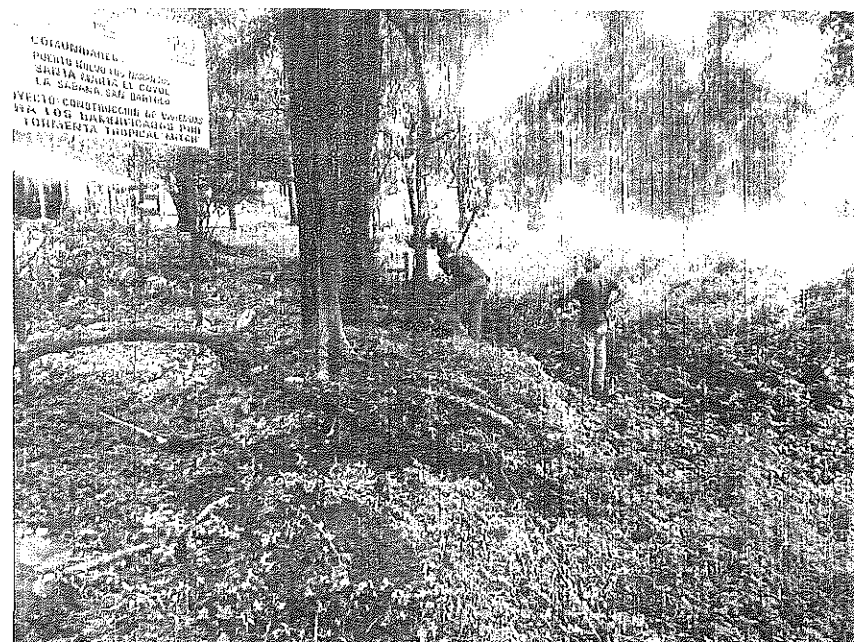
TRABAJOS DE LIMPIEZA Y TALA DE ARBUSTOS

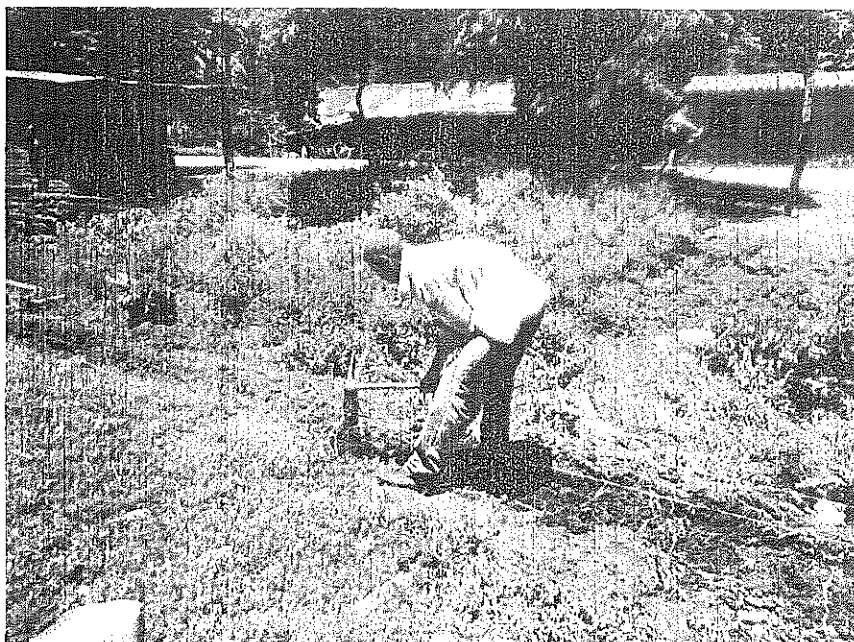
TRABAJOS DE EXCAVACION PARA MURO DE MAMPOSTERIA

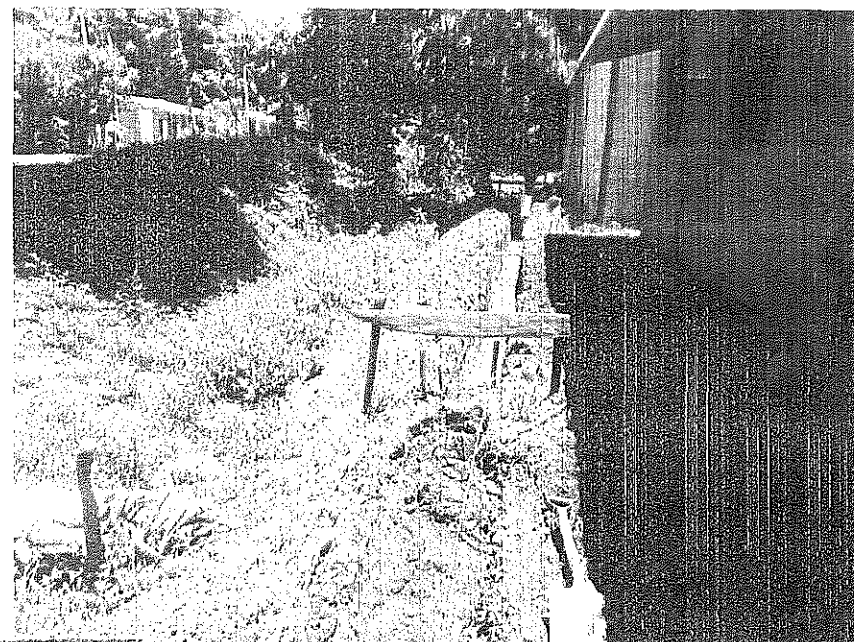
TRABAJOS DE EXCAVACION PARA MURO DE MAMPOSTERIA

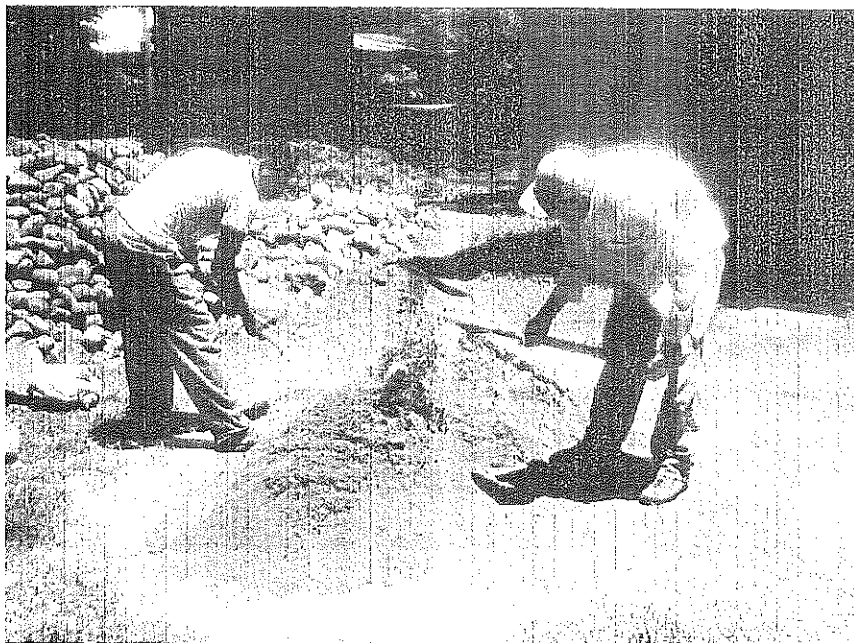
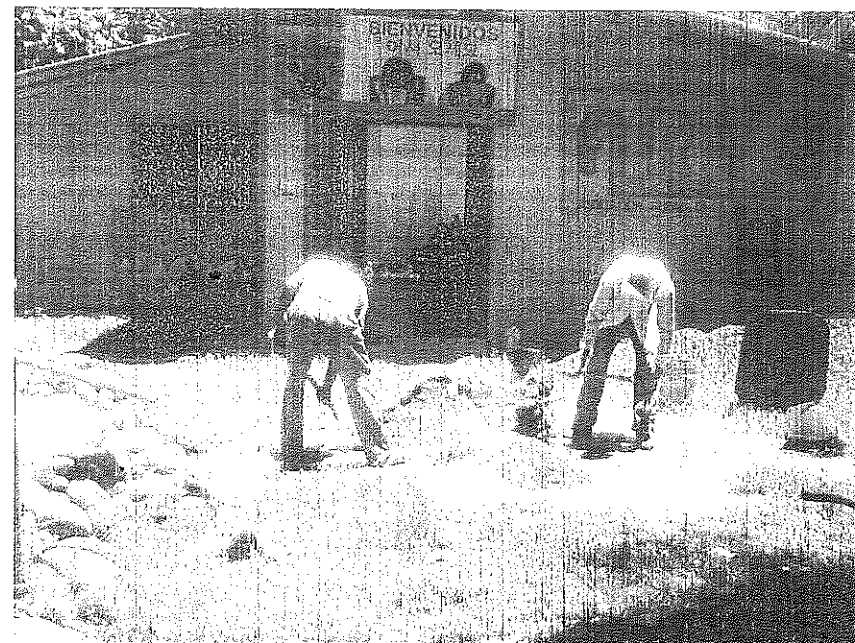
TRABAJOS DE PREPARACION DE MEZCLA

Unicamente tener mejor control en la elaboración de la mezcla para pegar la piedra

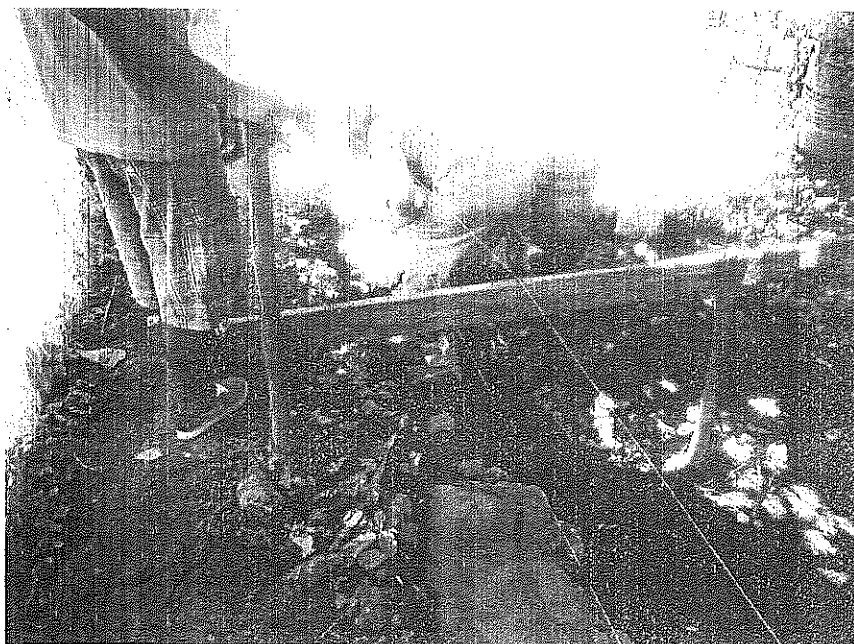
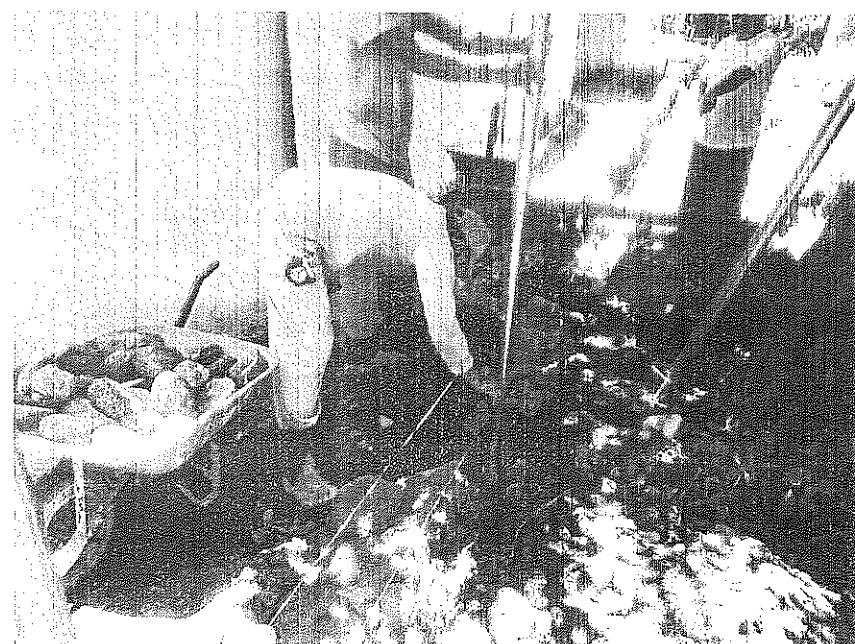
TRABAJOS DE PEGAMENTO DE PIEDRA PARA MURO DE MAMPOSTERIA

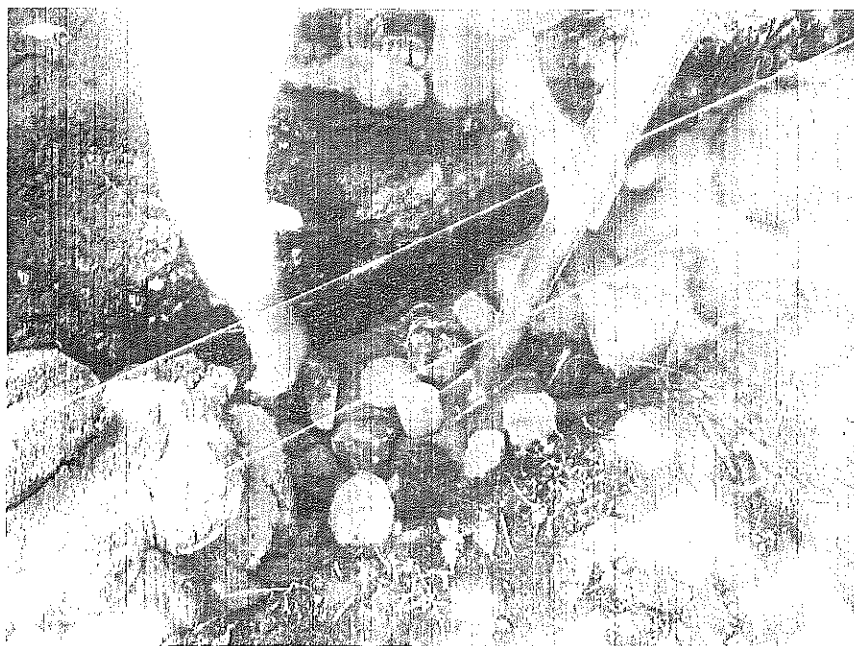
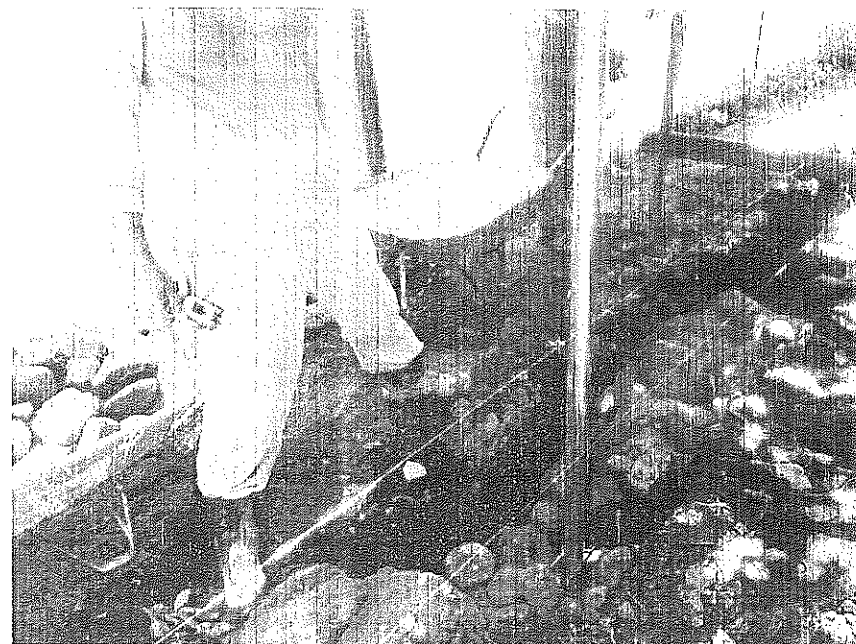
TRABAJOS DE COLOCACION DE REFUERZO VERTICAL PARA MALLA CICLON (TUBO HoGo  $\phi$  2") EN MURO DE MAMPOSTERIA DE PIEDRA

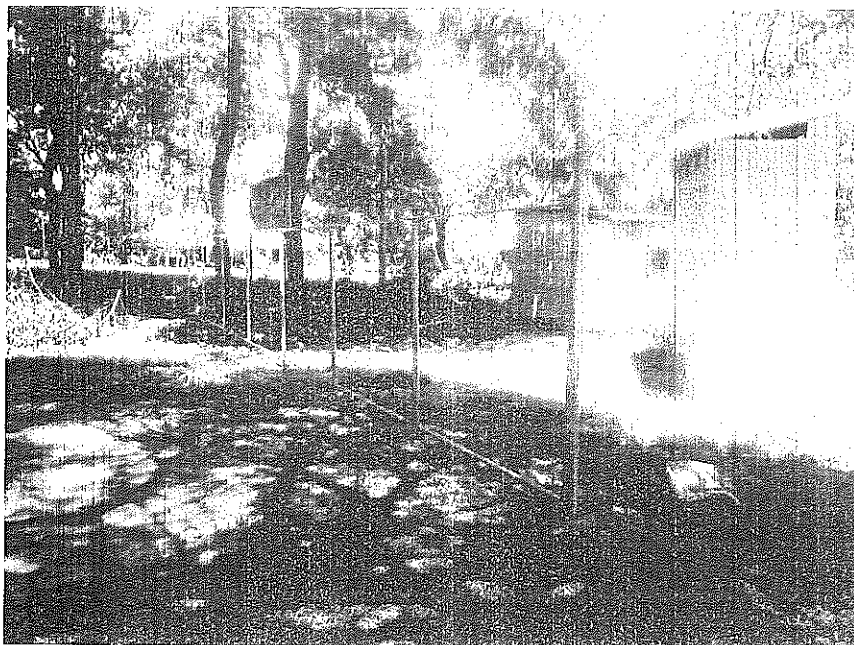
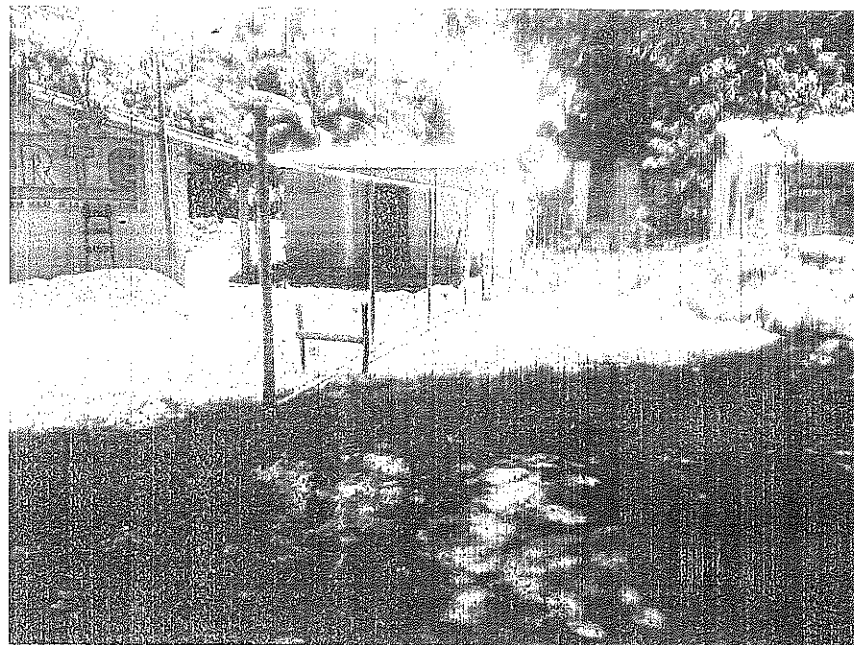
AVANCE DE OBRA EN DISTINTAS PARTES DEL PERIMETRO

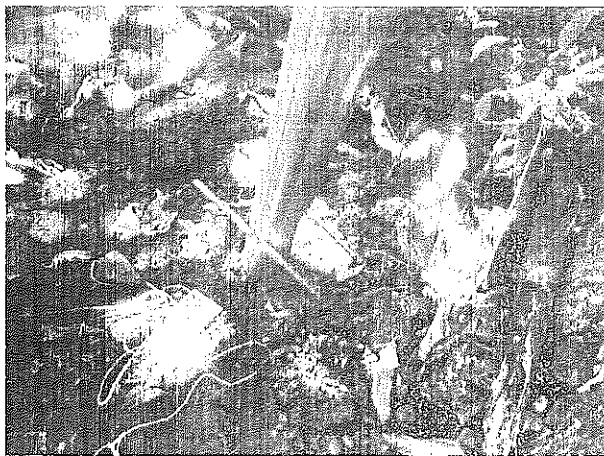
REFUERZO EN PATAS DE REFUERZO VERTICAL

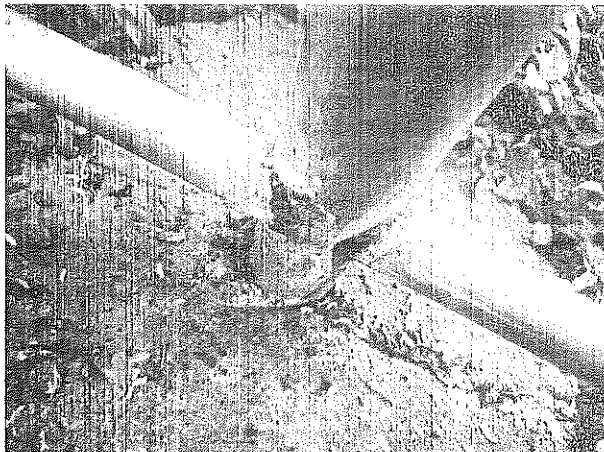
SOLDADURA DE UNIONES DE REFUERZOS

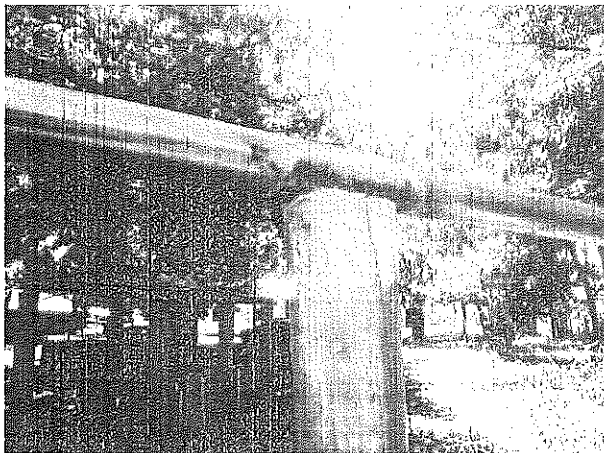
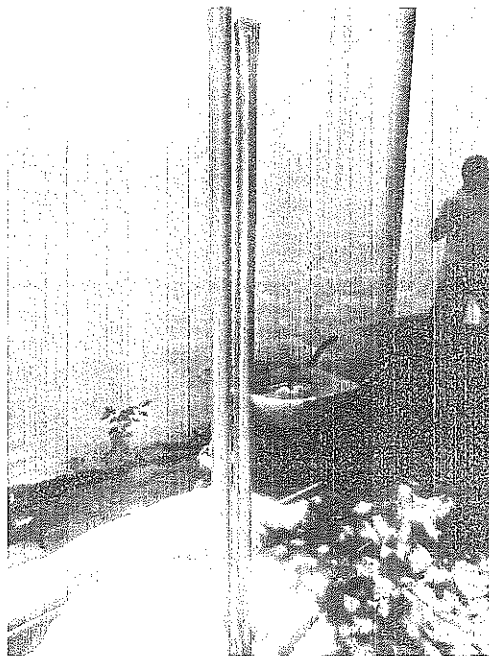
COLOCACION DE REFUERZOS  
VERTICALES EN CAMBIOS DE NIVELES

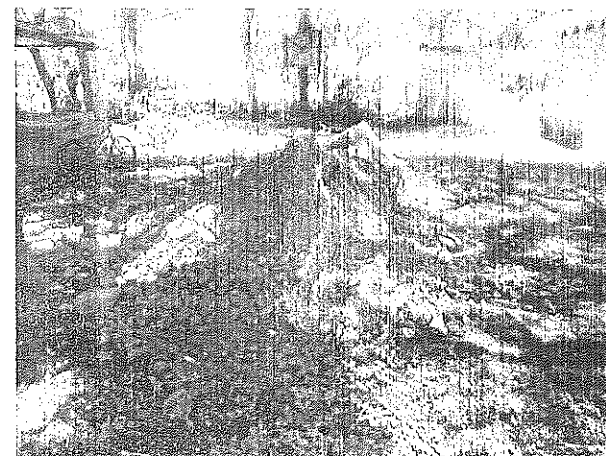
MATERIAL SELECTO (TIERRA BLANCA)

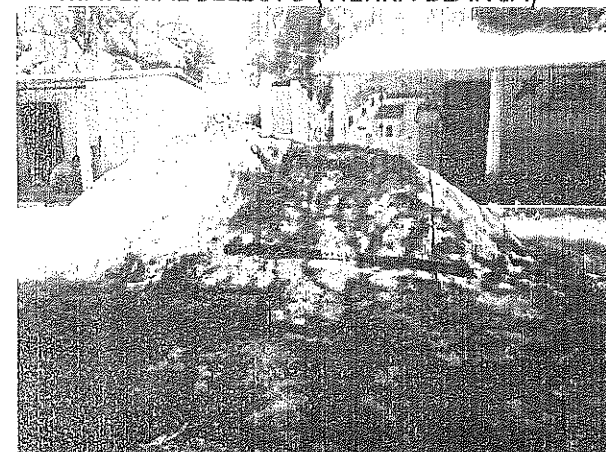
ARENA Y PIEDRA

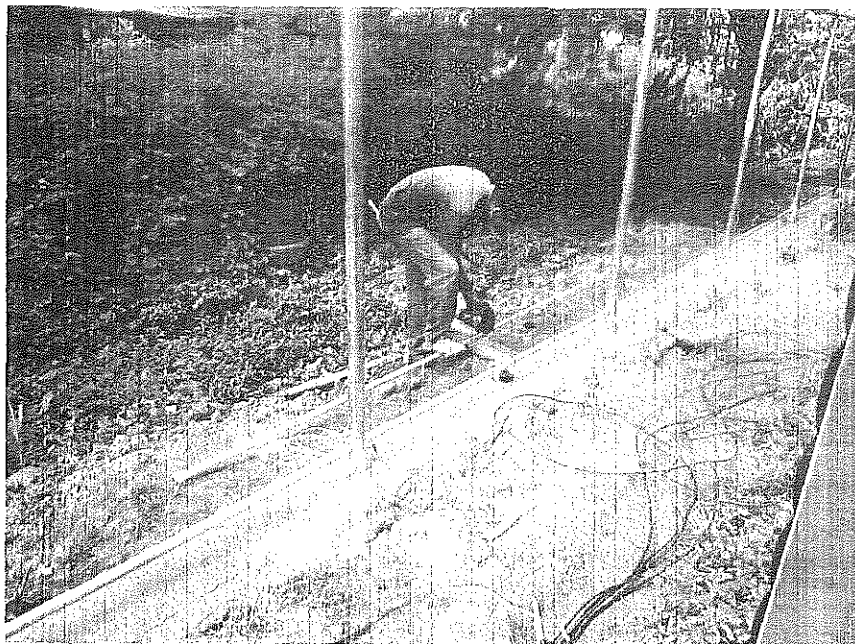
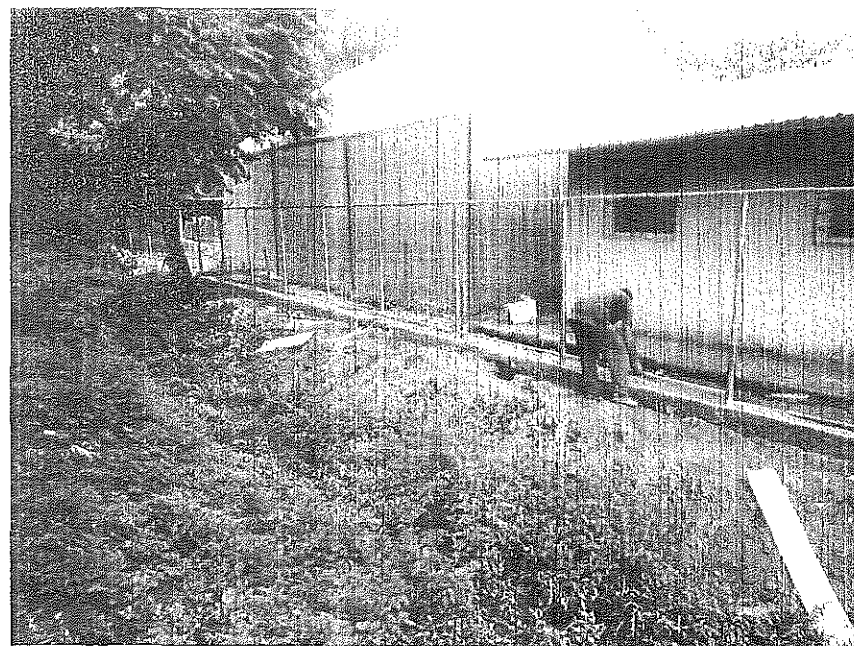
TRABAJOS DE PREPARACION Y COLOCACION DE REFUERZO HORIZONTAL, TUBO H6G6 1"

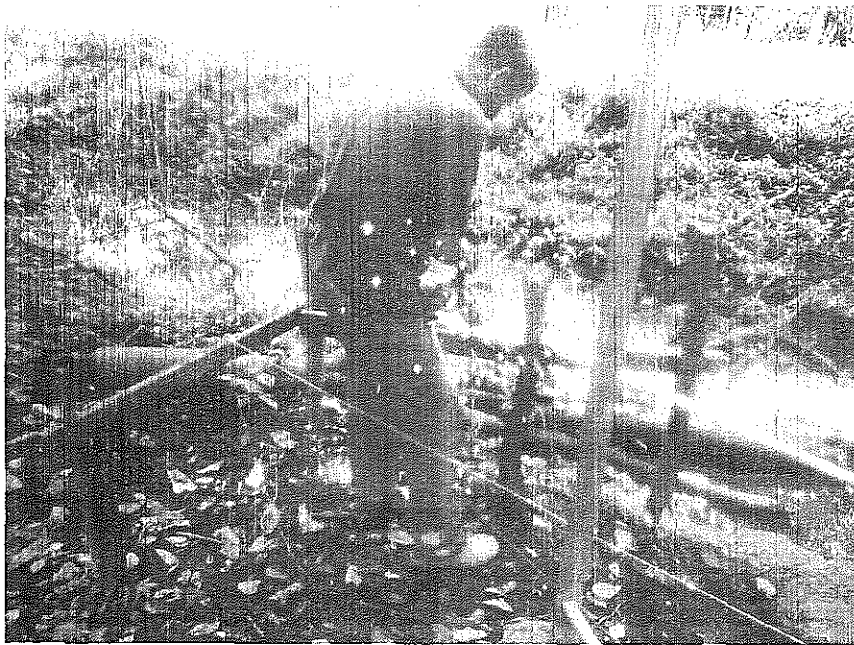
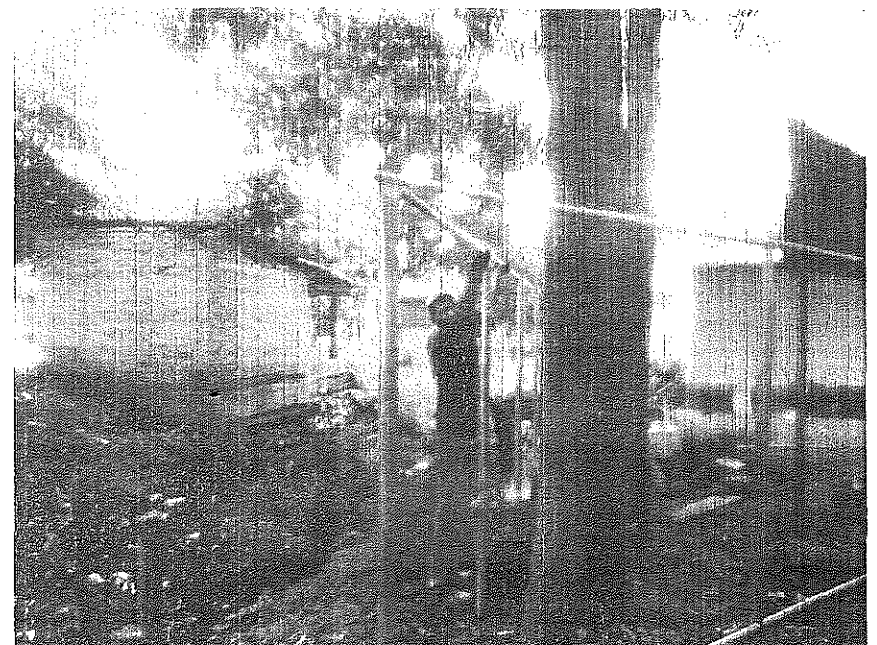
TRABAJOS DE PREPARACION Y COLOCACION DE REFUERZO HORIZONTAL, TUBO HoGo 1"

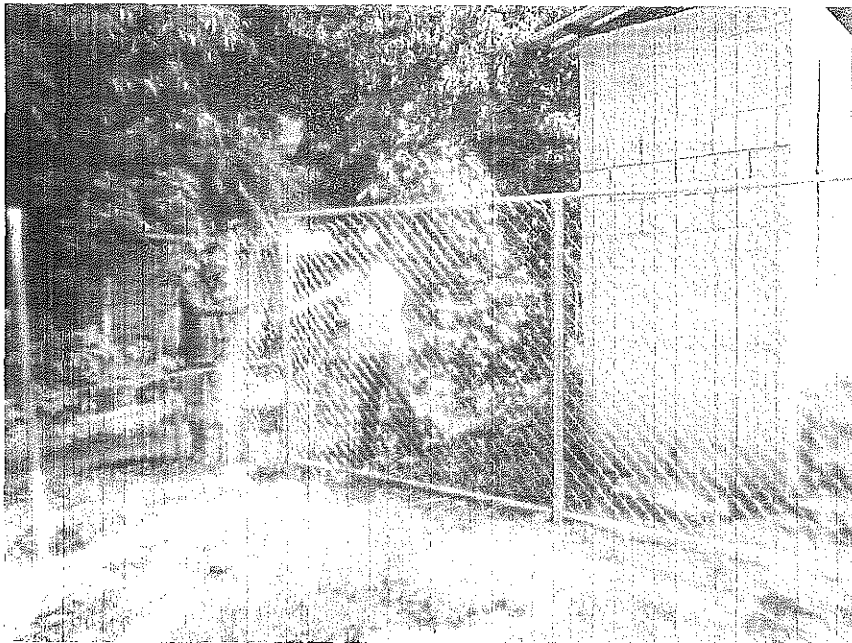
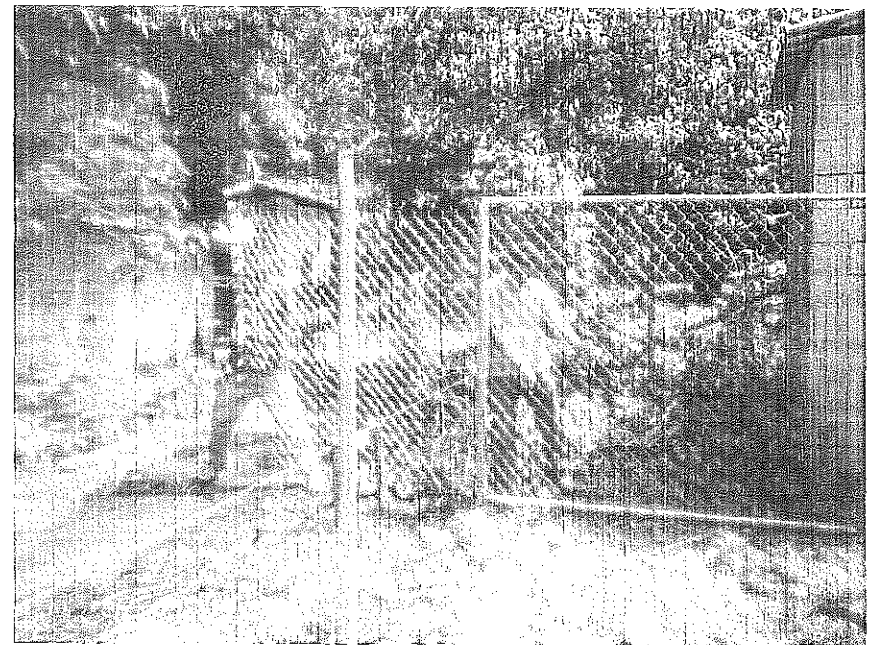
Sera necesario al menos 5 dias mas para finalizar por completo los trabajos.  
El atrazo es especificamente en la colocacion y resoldada de la varilla de 1/4" que es la que sostiene la malla ciclon al marco de tubo de HoGo. Tambien falta pintar varios de los puntos de soldadura y la varilla de 1/4"

COLCOACION DE MALLA CICLON Y SOLDADURA DE VARILLA DE  $\frac{1}{4}$ " PARA SUJECION DE MALLA

Asignar al personal adecuado para terminar las obras en el tiempo de prorroga estipulado

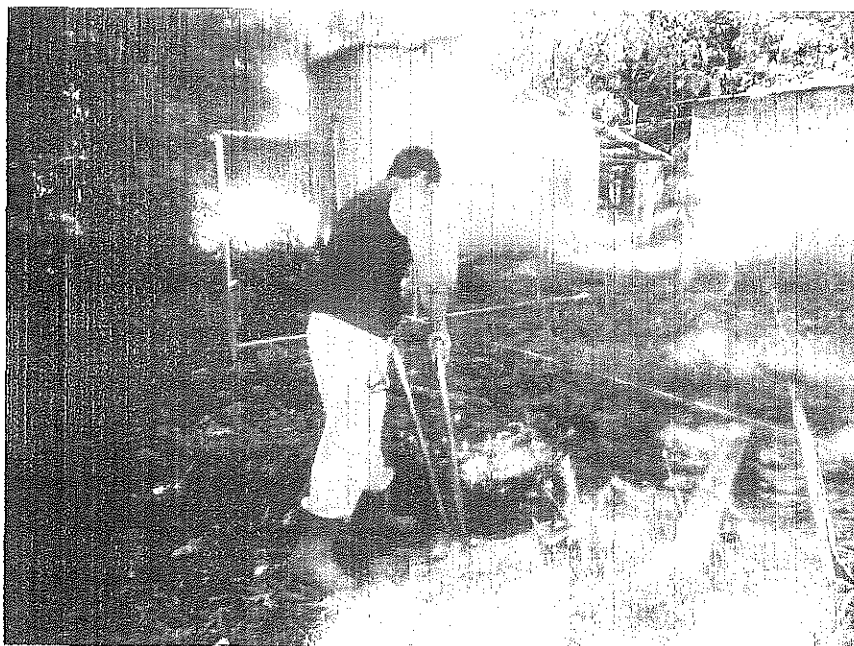
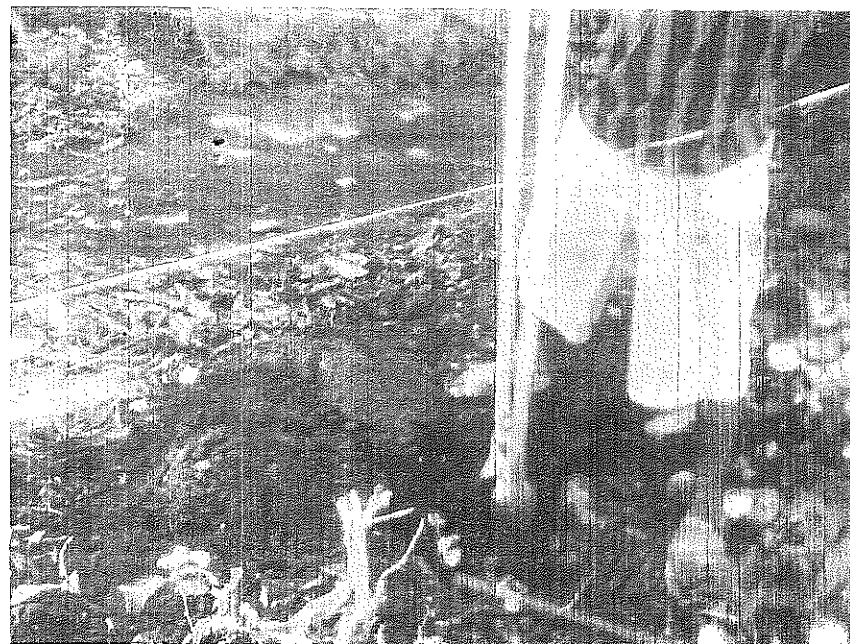
EXCAVACIONES PARA COLOCAR REFUERZOS VERTICALES DE CERCA PERIMETRAL

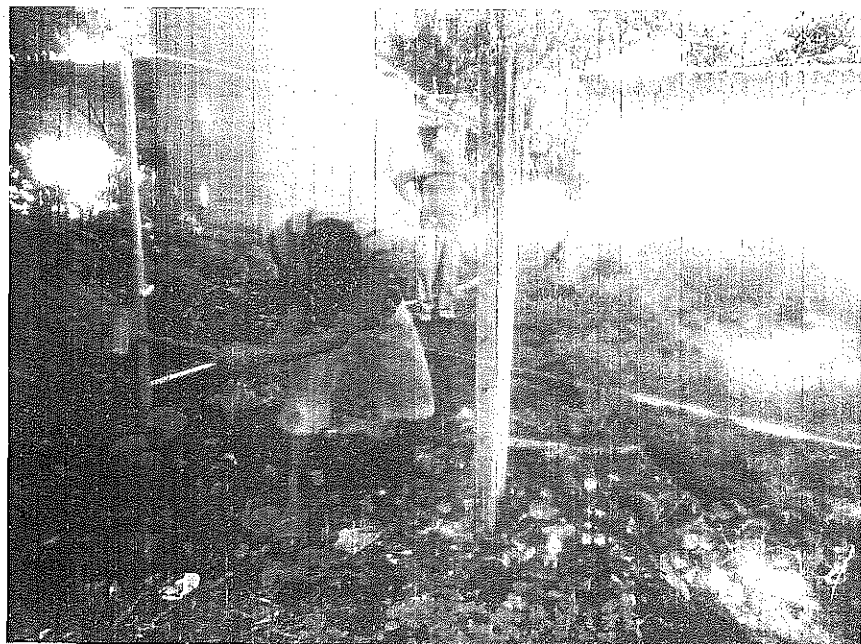
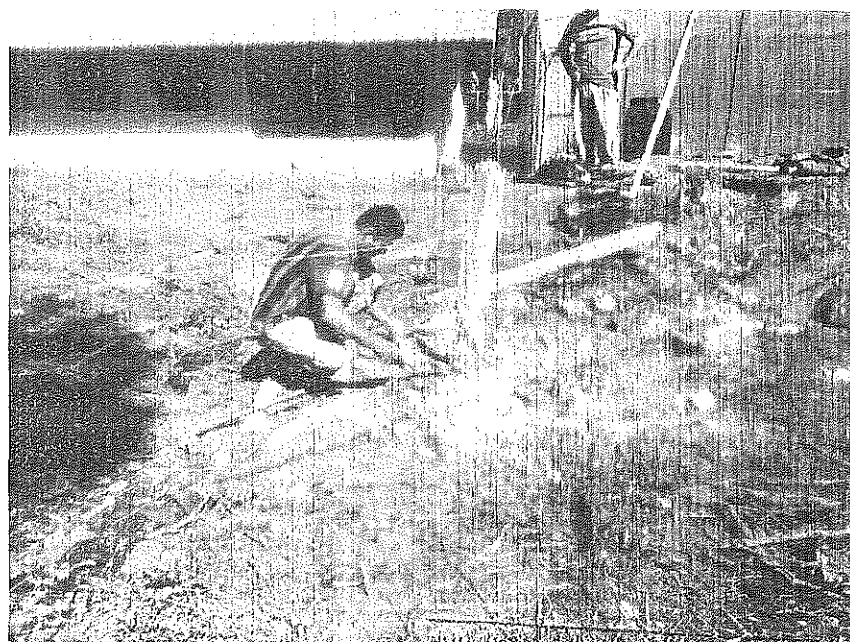
DEMOLICION DE POSTES DE CEMENTO DE CERCA EXISTENTE

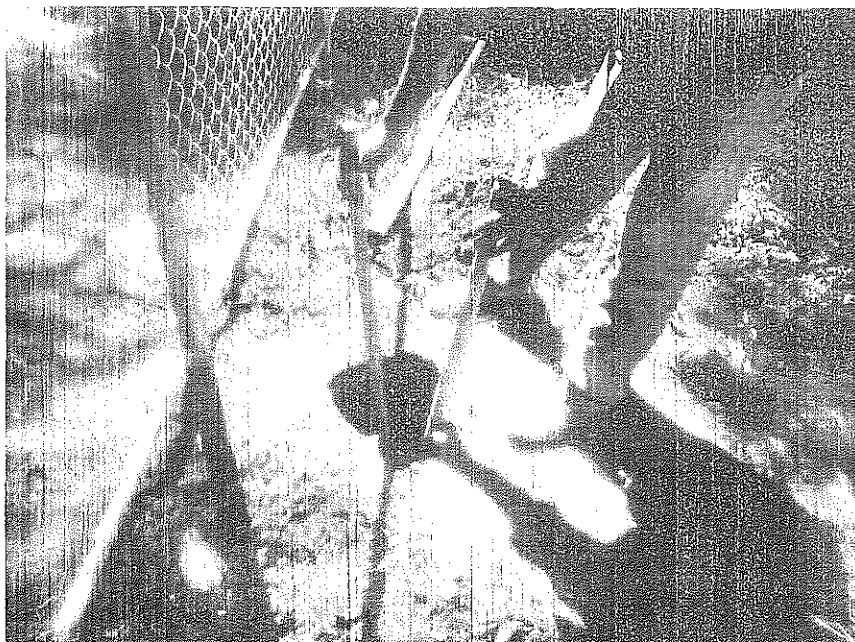
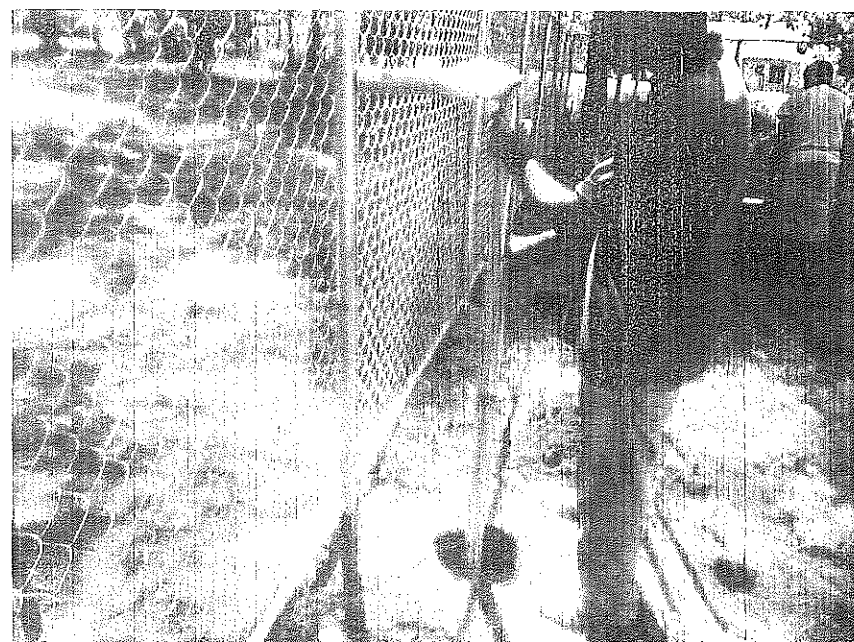
EXCAVACION PARA COLOCACION DE CONTRAFUERTES  
CONTRAFUERTES COLOCADOS

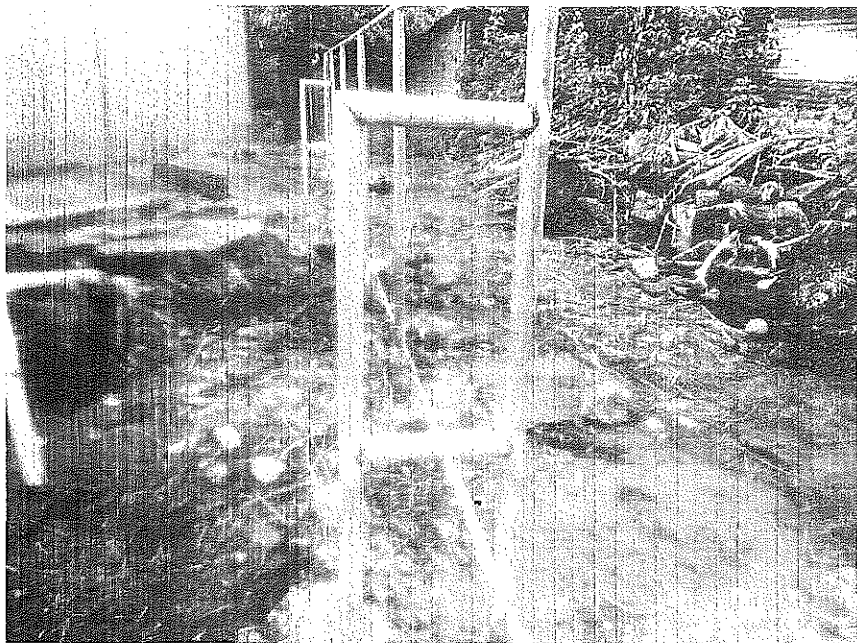
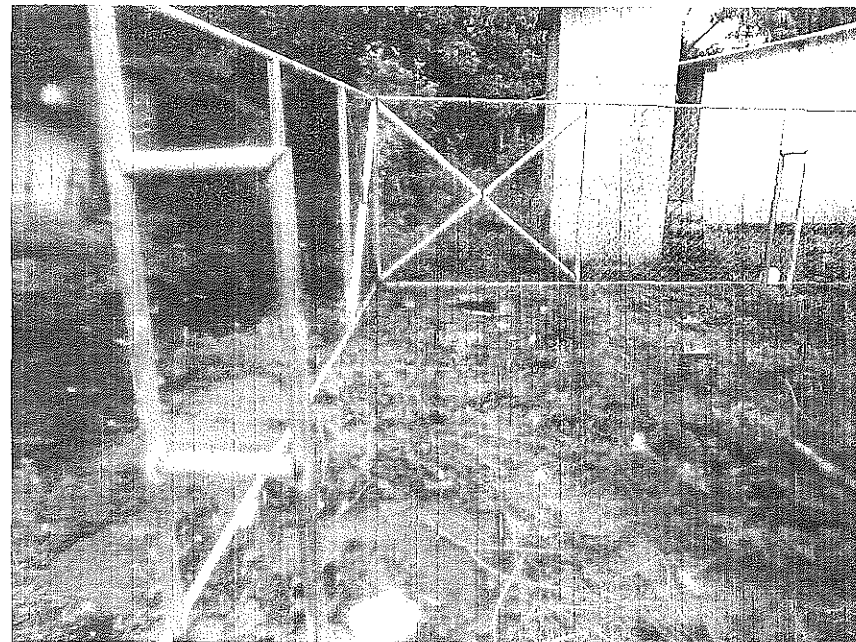
CONTRAFUERTES YA INSTALADOS

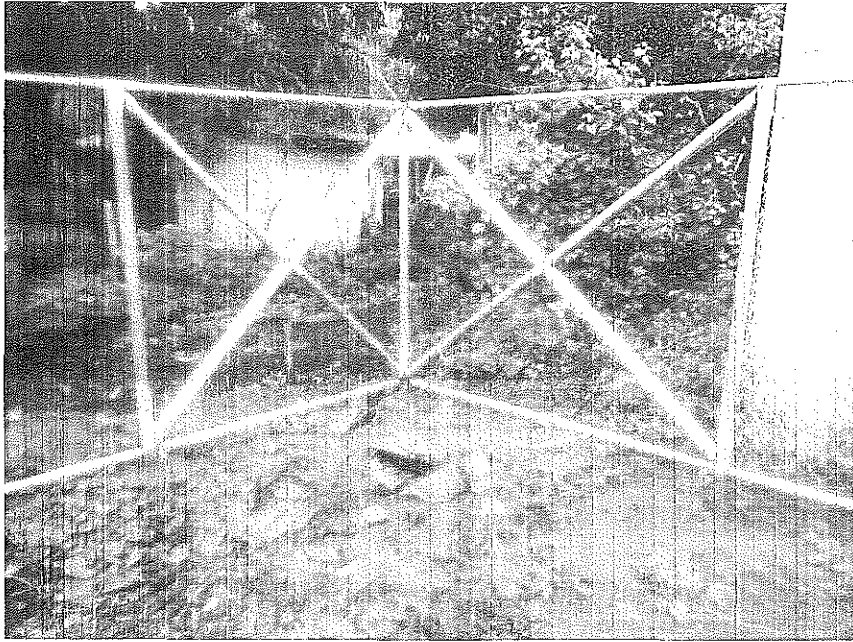
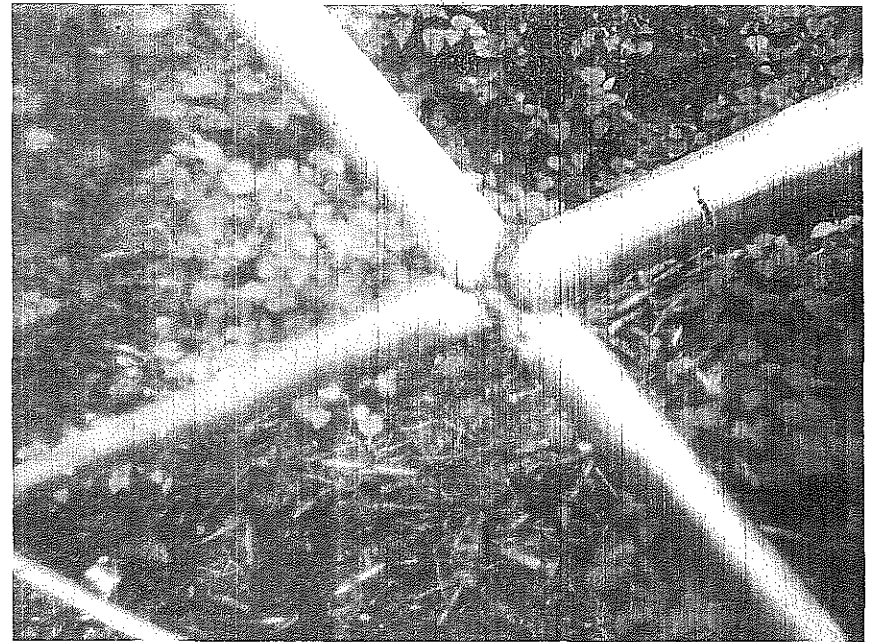
SOLDADURAS EN DIFERENTES EMPALMES

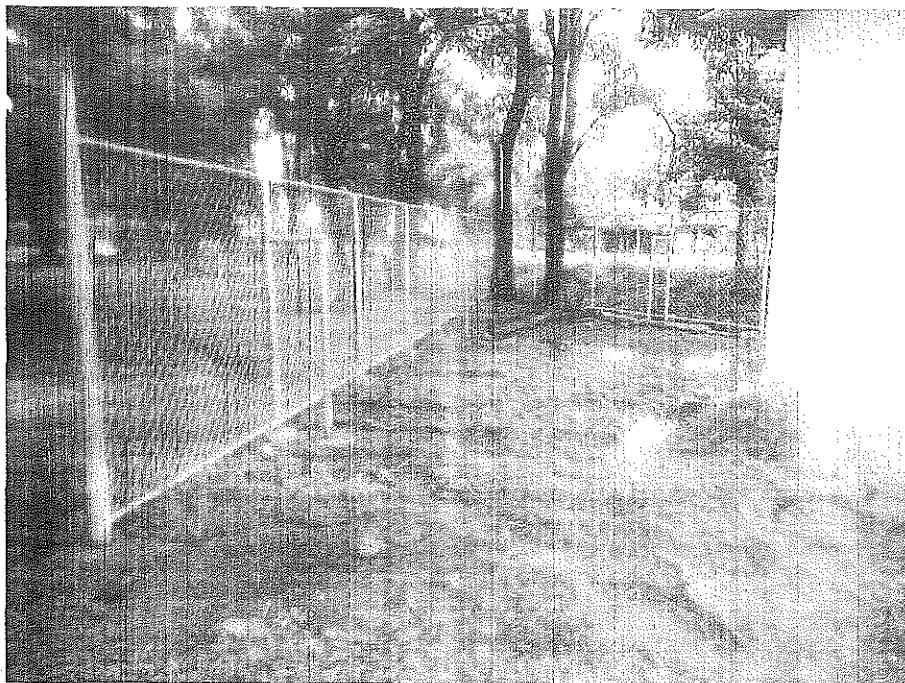
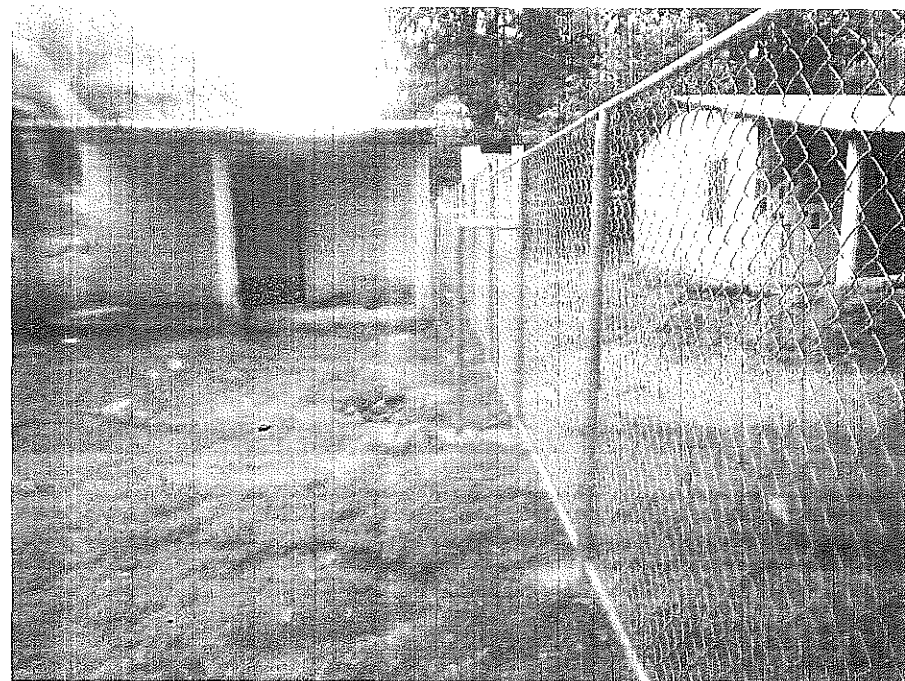
TRAMOS DE CERCA PERIMETRAL YA TERMINADOS
