Contratación Directa No FOVIAL CD-009/2011
Ref.: ES-142-11, Informe Final

Sírvase encontrar adjunto original, copia y archivo digital de nuestro Informe Final del proyecto “DISEÑO DE OBRAS DE MITIGACION EN KM 124+000 DE LA CARRETERA CA08W, FRONTERA LAS CHINAMAS”, Departamento de Ahuachapán, el cual incluye el Estudio Geológico, Geotécnico, Estudio Hidrogeológico, Diseños, Planos y Presupuestos de Obras de Mitigación, con sus respectivas Especificaciones Técnicas.

Estudio Geológico

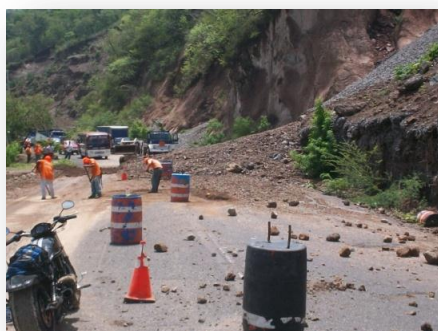
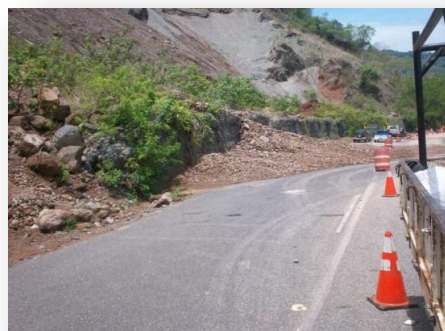
Fotografías 1 y 2. Vista general del último derrumbe en fecha 29 de mayo

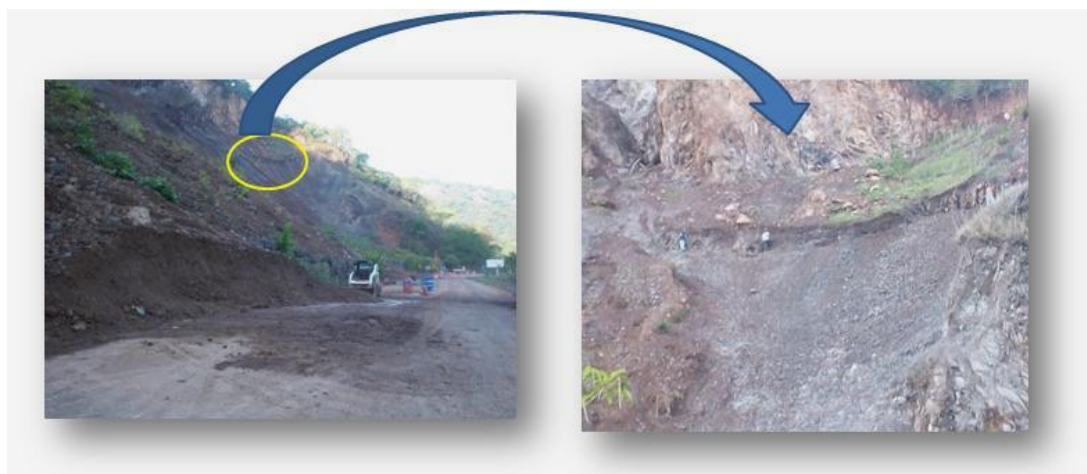
Cabe mencionar que además de los derrumbes ocasionados por las lluvias, el sector sur-oeste del deslizamiento objeto de este estudio, se sigue explotando como banco de materiales pétreos, lo que contribuye a la degradación del sector.

Fotografías 3 y 4. Vista general del último derrumbe de mayo y explotación del talud como banco de préstamo.

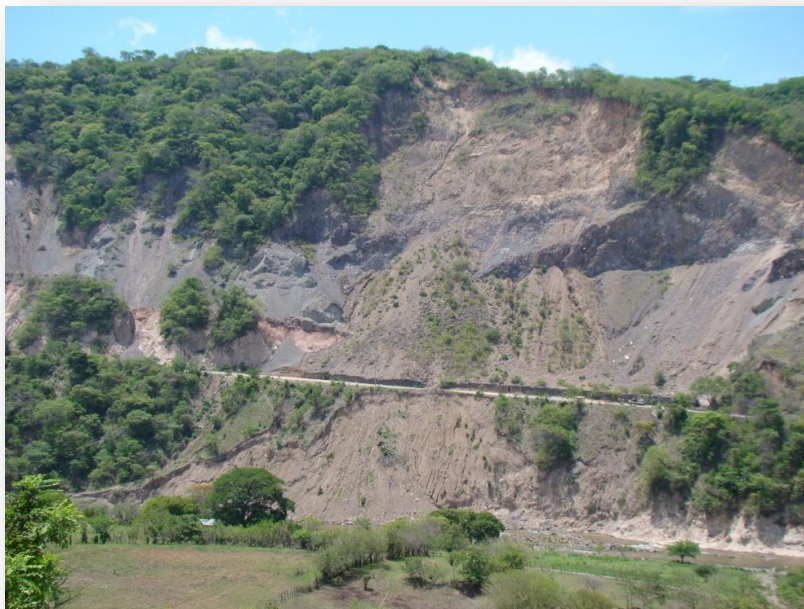
Fotografía 5. Vista general del talud en estudio.

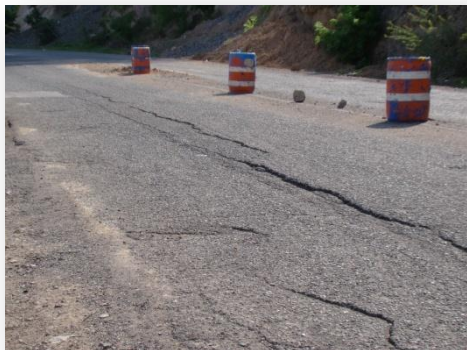
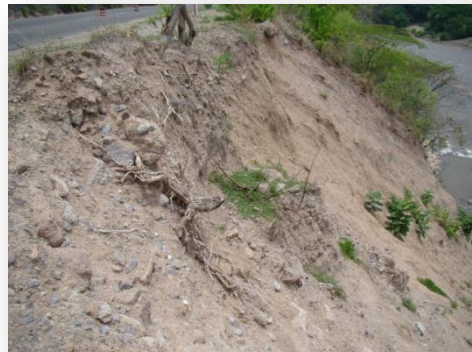
En el *lateral derecho* de la vía, el talud presenta una altura promedio de 45.00 m, se encuentra parcialmente vegetado. Se evidenciaron en el talud colindante con el Río Paz, deslizamientos superficiales provocados por flujos anormales de agua y muy probablemente flujos de lodo y escombros de materiales volcados, los cuales de no prestarles la atención inmediata podrían provocar un deslizamiento mayor. Esto aunado a la presencia de escarpados principales en la vía, los que son indicativos de falla en la corona del talud, pudieran cortar el paso sobre la carretera y por tanto también la actividad en el paso fronterizo.

Es de mencionar que este sector en el lateral derecho es muy susceptible a los deslizamientos provocados por la erosión Hídrica, tal como se evidenció en nuestras visitas de campo

Fotografías 6 y 7. Escarpados en la vía y deslizamientos en el talud colindante con el Río Paz.

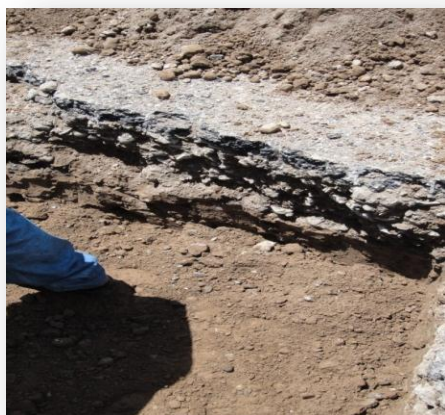
Fotografía 28. Mostrando la excavación para la muestra del lateral derecho contiguo a la vía existente, en el sector donde se observan fallas importantes (escarpados principales).

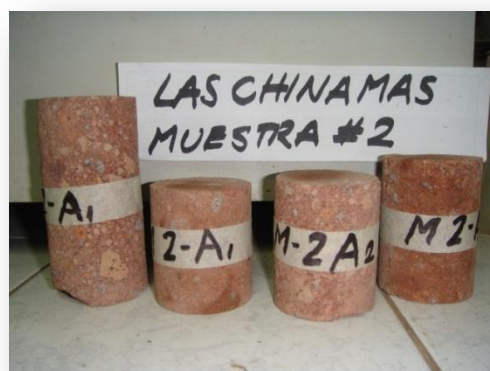
Se extrajeron núcleos de la muestra 2, parte superior, en la zona del lateral izquierdo, sin embargo estos núcleos se fracturaron por encontrarse el material en su estado natural con fisuras internas.

Fotografía 29. Muestras que no pudieron ser sometidas a Ensayos de Resistencia a la Compresión

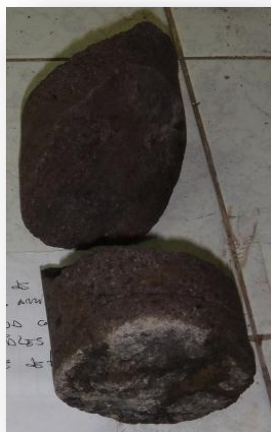
Fotografía 37. Mostrando rocas fracturadas prevalecientes en el pie del talud lateral izquierdo donde se proyecta la colocación de la malla de doble torsión.

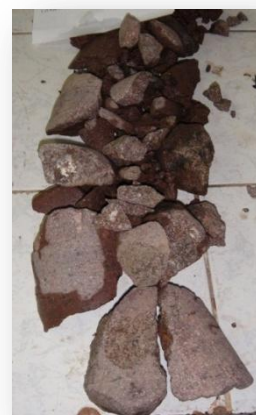
Fotografía 38. Mostrando material extraído de la parte media del cuerpo del talud, con el objeto de definir profundidades de los anclajes de la malla de doble torsión proyectada en el sector medio del talud

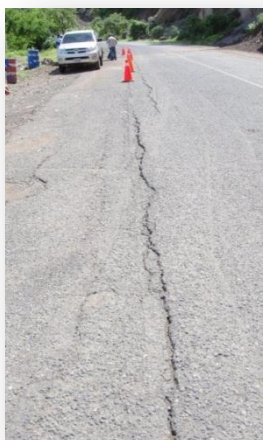
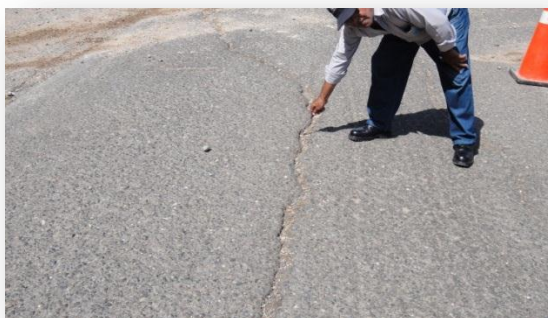
Sobre la rasante de la vía en el carril derecho que conduce hacia Guatemala, en el tramo objeto de estudio se evidencia un escarpado avanzado, lo que representa una amenaza latente en la conectividad El Salvador – Guatemala.

Fotografías 39 y 40. Vista de la grieta del escarpado existente en el lateral derecho.

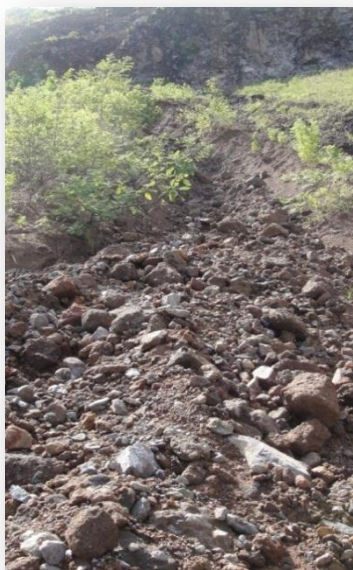
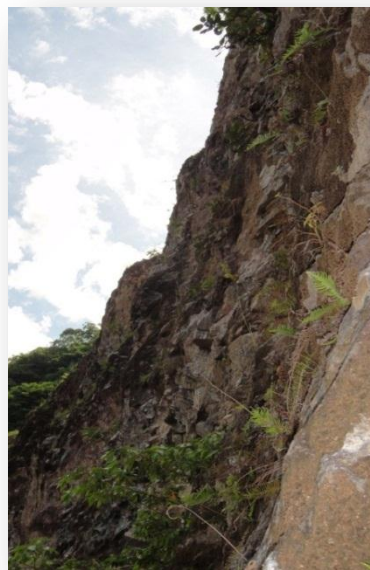
Fotografía 41 y 42. Mostrando cuerpo del talud donde se observan suelos y rocas sueltas que deberán ser evacuadas prioritariamente.

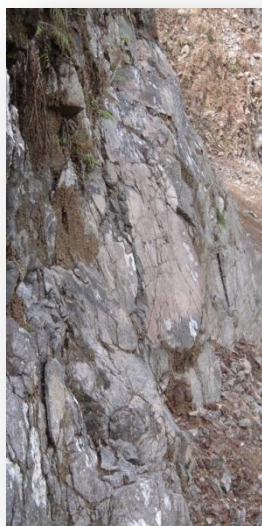
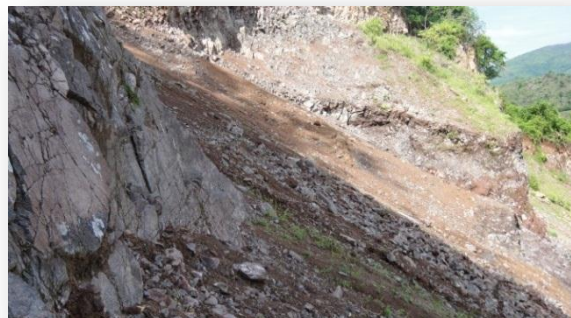
Fotografía 43 y 44. Mostrando presencia de rocas muy intemperizadas presentando juntas y grietas, en el sector donde se proyecta la colocación de la malla de doble torsión para controlar desprendimientos.

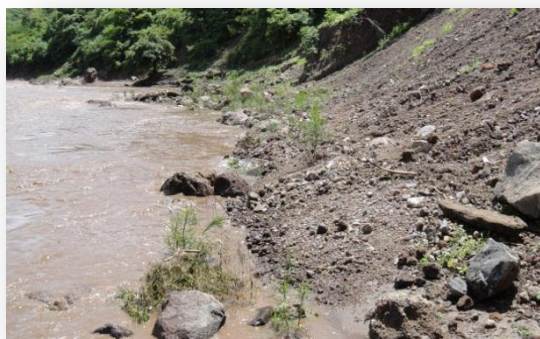
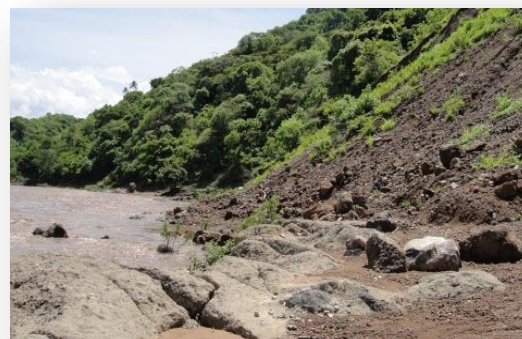
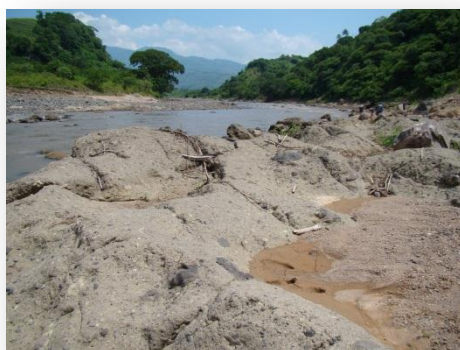
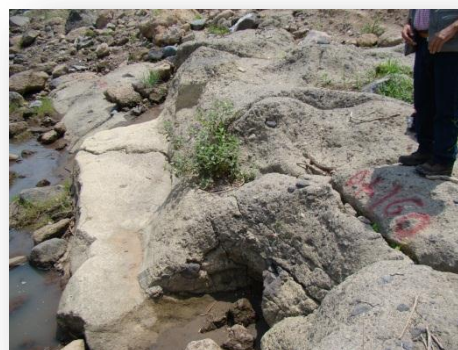
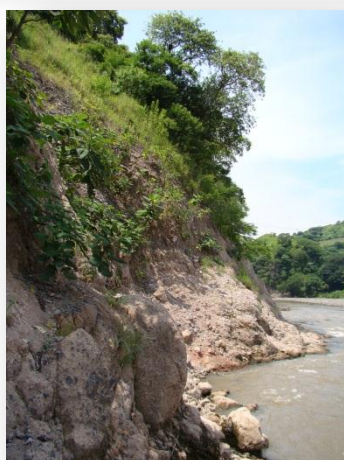
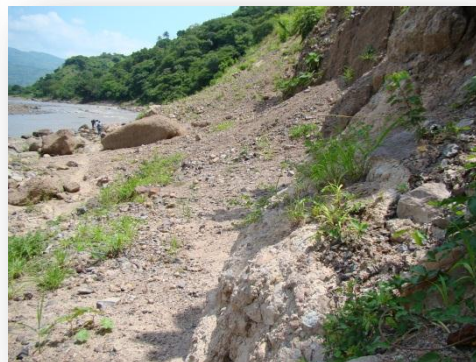
A continuación se presentan las fotografías que evidencian las condiciones prevalecientes al pie del talud del lateral derecho, colindante con el Río Paz, sector en donde se observan mantos de roca y conglomerados.

Fotografías 45, 46, 47, 49, 49 y 50. Mostrando parte de los escombros de derrumbes y el afloramiento de manto rocoso a lo largo de la ribera del Río Paz y el pie de talud.

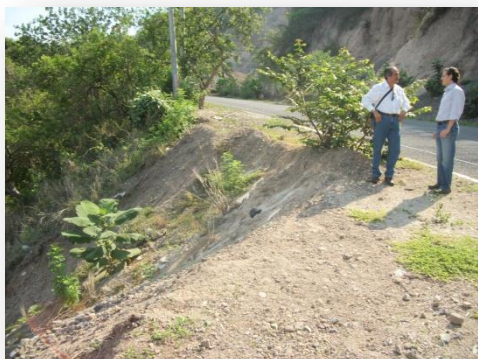
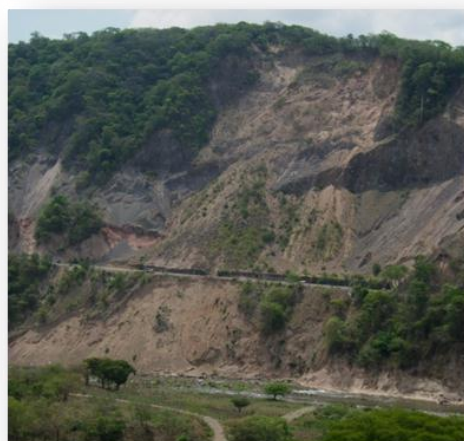
Erosión de talud de margen derecha y vista general del talud objeto de estudio
