Informe Técnico

Revisión de infraestructura del Centro de Memorias de El Mozote, Meanguera, Morazán

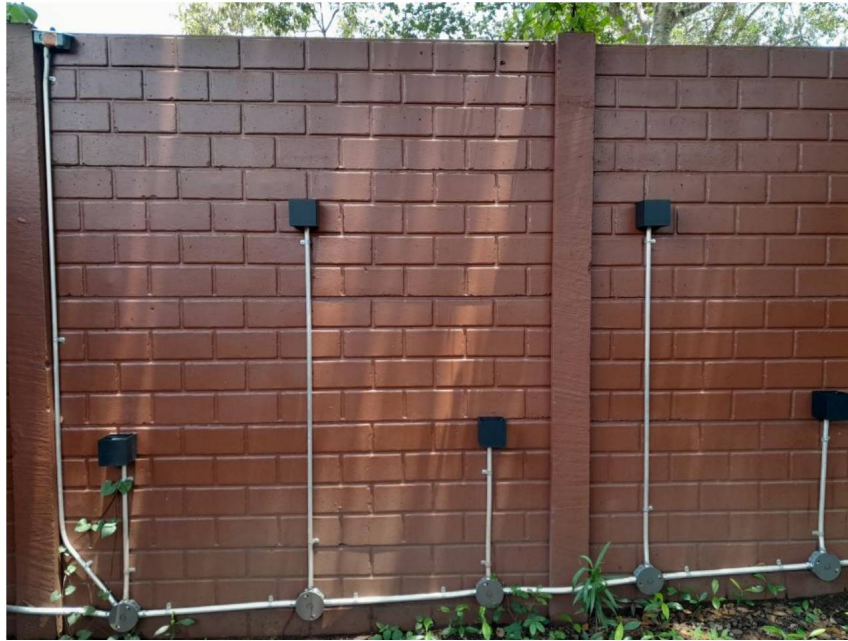
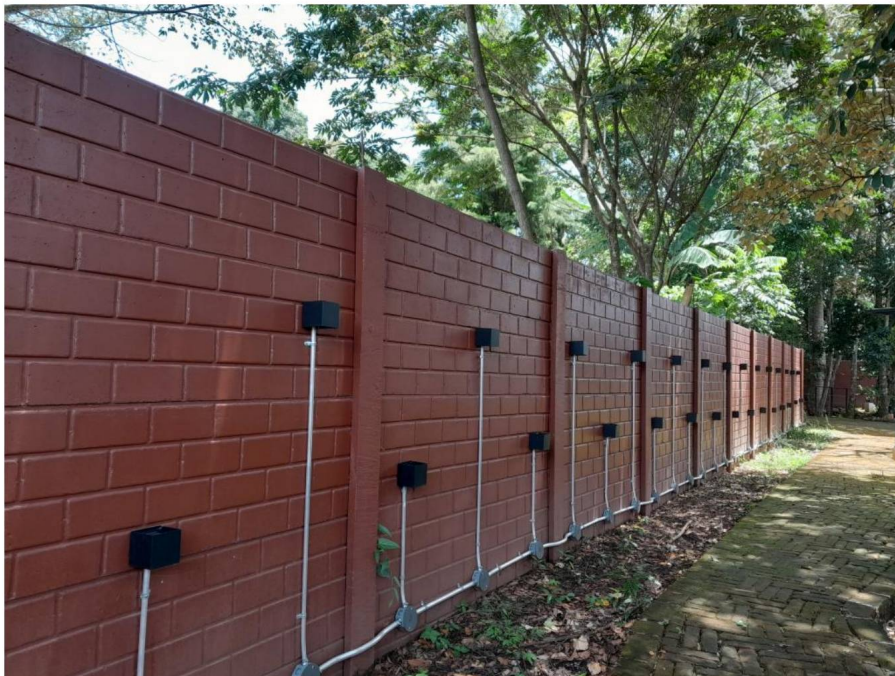
A- Pintar el muro que divide el centro de memorias con el terreno adyacente, y ubicar sobre el 60 lámparas decorativas, ver figura 1 y 2

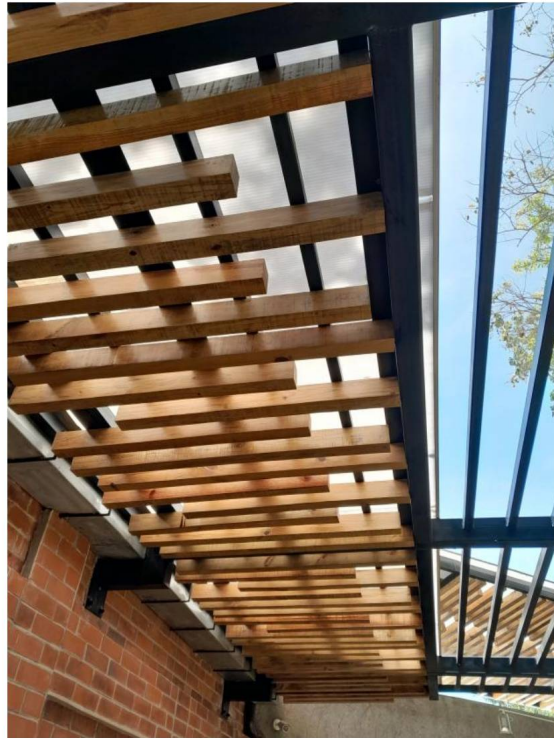
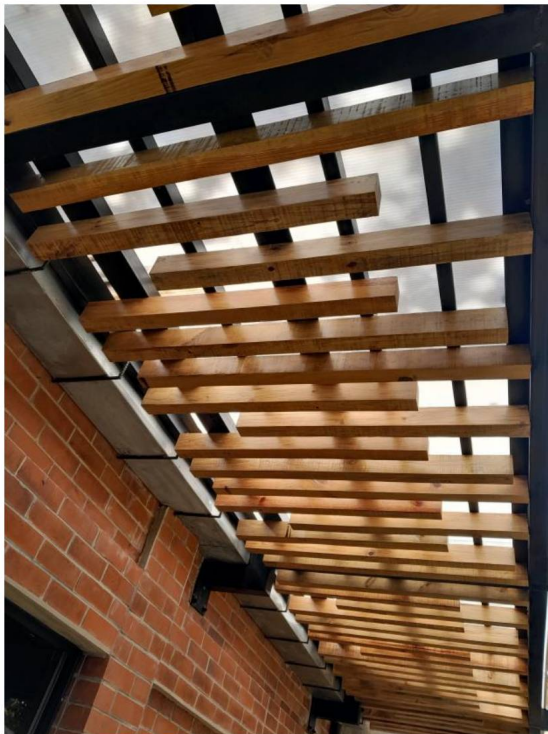
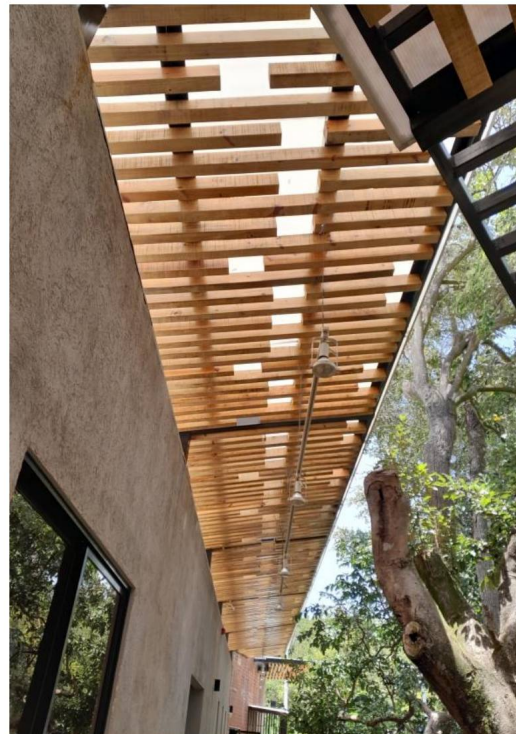
Además del trabajo sobre el muro, se finalizó la instalación de pérgolas de madera, ver figura 3, 4 y 5

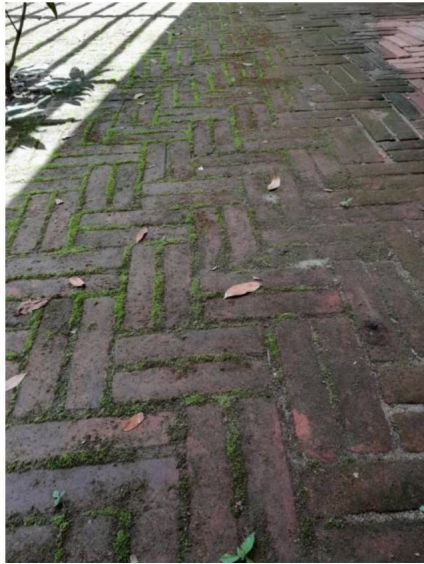
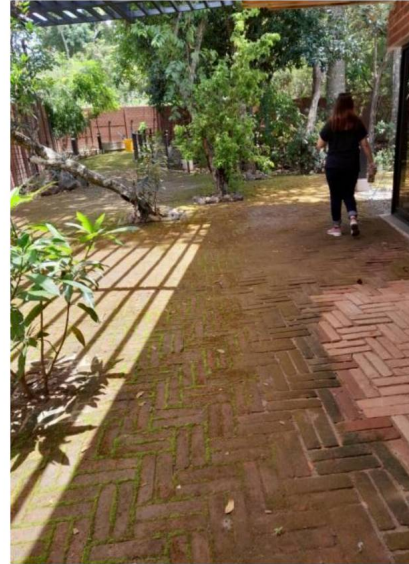
La primera parte que se observó fueron las lozas de ladrillo rojo cosido, ubicados en el jardín, las cuales recubren las periferias de la infraestructura de las bases de la casa de Israel Márquez y el cráter de bomba de 500 libras. Dichos ladrillos, por las lluvias en el período de invierno y la humedad constante que caracteriza el espacio, ha creado una capa de musgo, que vuelve la superficie lisa y propensa a que cualquier persona resbale y se lastime.

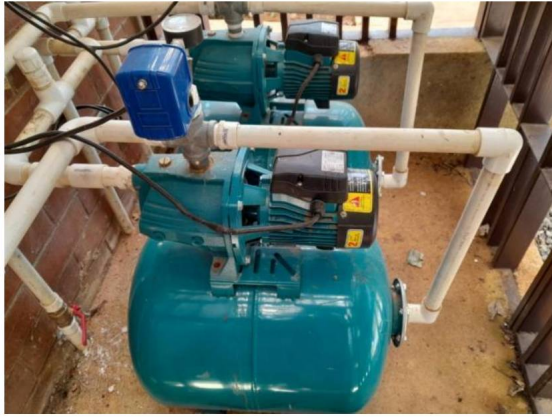
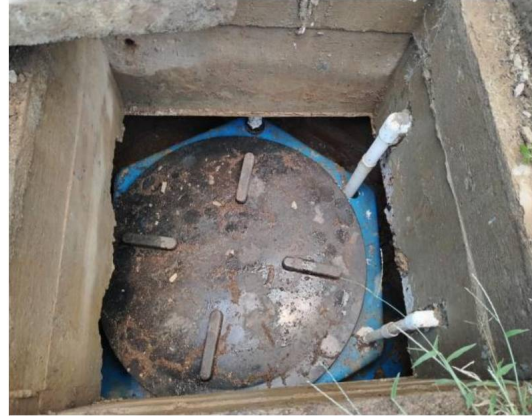
Posteriormente el Sr. Walter Gutiérrez comentó que la empresa de construcción contratada por el MOPT, aún no ha conectado el contador de energía eléctrica. Al respecto se le explicó que dicho Ministerio es el encargado de entregar la al Ministerio de Cultura (de aquí en adelante MICULTURA) la infraestructura con la instalación de todos los servicios básicos, dentro de los cuales se cuenta unicamente con un sistema de bombas y taques de cisterna (ver figura 8 y 9) para proveer de agua a los sanitarios, cocina y jardinería del local.

Sin embargo, cuando se procedió a inspeccionar el sistema de bombas se comprendió que estas no funcionan debido a la falta de energía eléctrica, como resultado no hay servicio de agua en la infraestructura, los aires acondicionados, las bocinas de la sala de audiovisuales, las lámparas y otros aparatos electrónicos no han funcionado desde su instalación en noviembre de 2022. Como consecuencia, la falta de uso del material disponible se puede averiar.

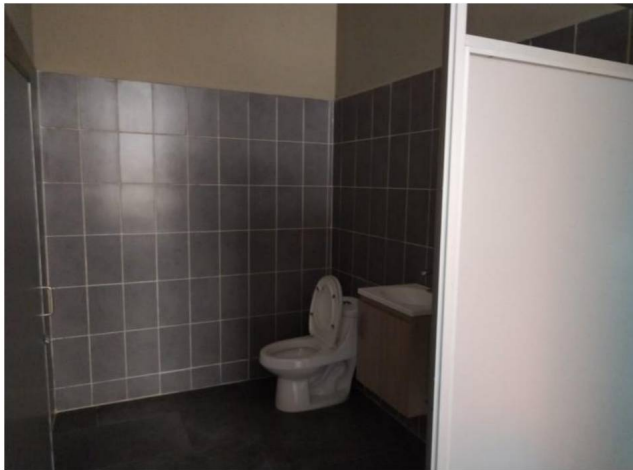
Figura 10

sanitarios sin energía eléctrica, ni servicio de agua

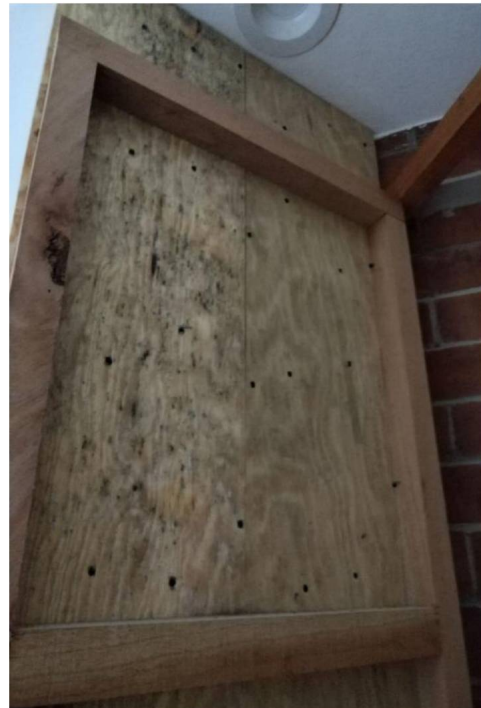
Figura 11

Así mismo, la falta de luminarias, aire acondicionado y la alta humedad han generado en la parte interna del centro de memorias hongos en las paredes de madera, concreto y en los canales de agua donde se ha generado ampollamiento de la pintura y el olor a humedad se ha penetrado en todo el espacio.

Pared de madera con hongo adherido

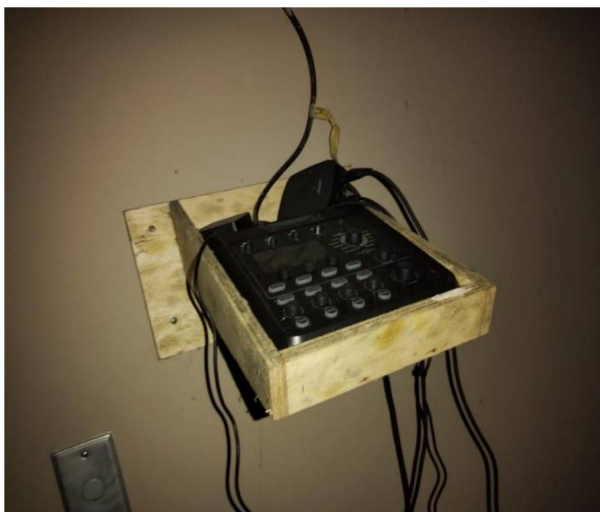
Figura 12

Estante de madera con hongo adherido

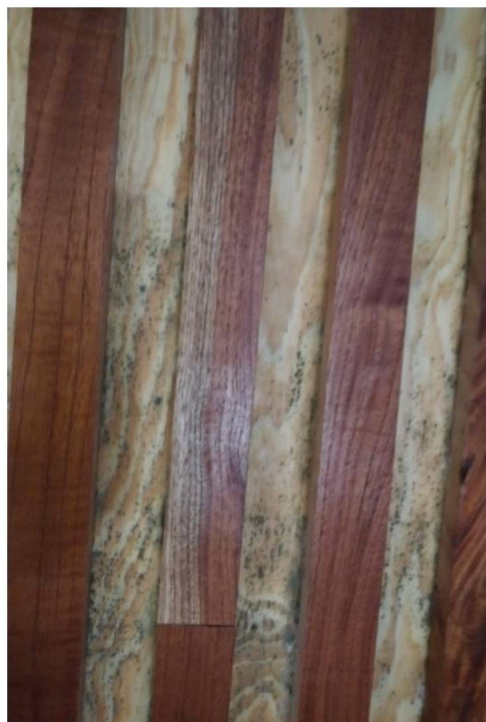
Figura 13

Puerta de madera con hongos

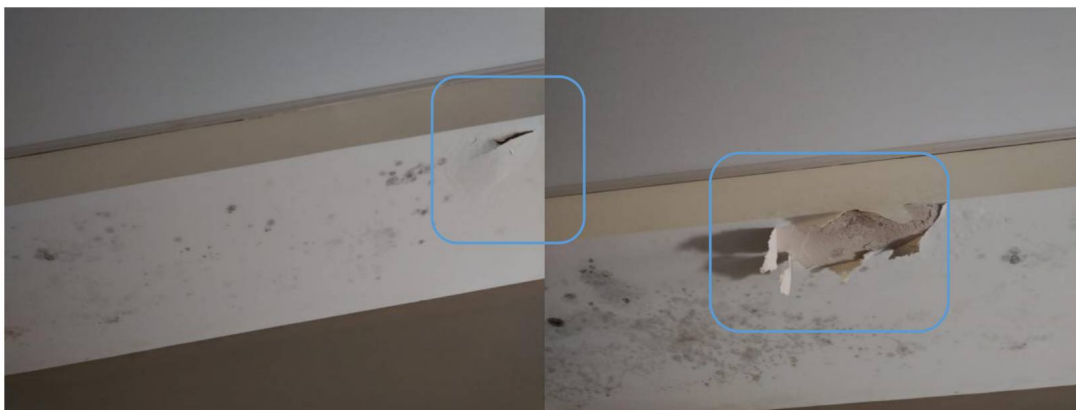
Figura 14 y 15

Canal interno rodeado por hongos, en los cuadrados celestes se observa el ampollamiento de la pintura.

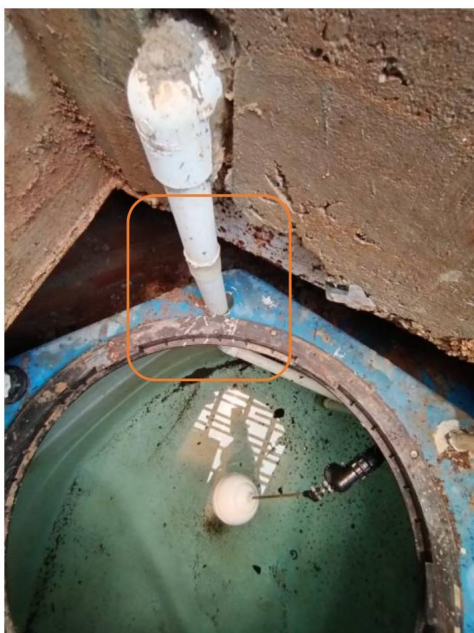
Figura 18

Además, se observó que la cisterna tiene bastante deficiencias, al estar ubicada subterráneamente e inactiva durante el año lectivo, la tierra ha ingresado en el “agua potable”, que es de uso administrativo; es decir para baños, jardín, cocina y lavado de instrumentos de limpieza. Así mismo se verificó, que el orificio de la cisterna, donde conecta el tubo de agua potable, es demasiado ancho y permite la entrada de tierra.

Cisterna subterránea y orificio ancho donde entra el tubo de agua potable y donde se filtra la tierra

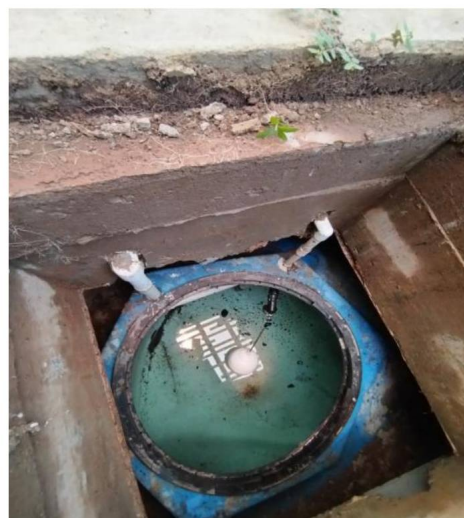
Figura 19

Vista aérea de la cisterna subterránea

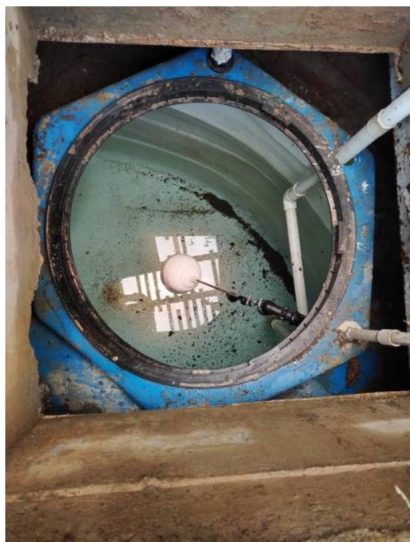
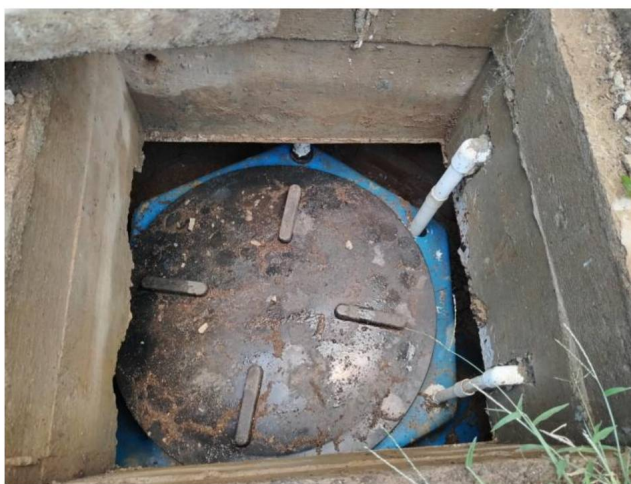
Figura 20 y 21 , vista de la insalubridad de la cisterna

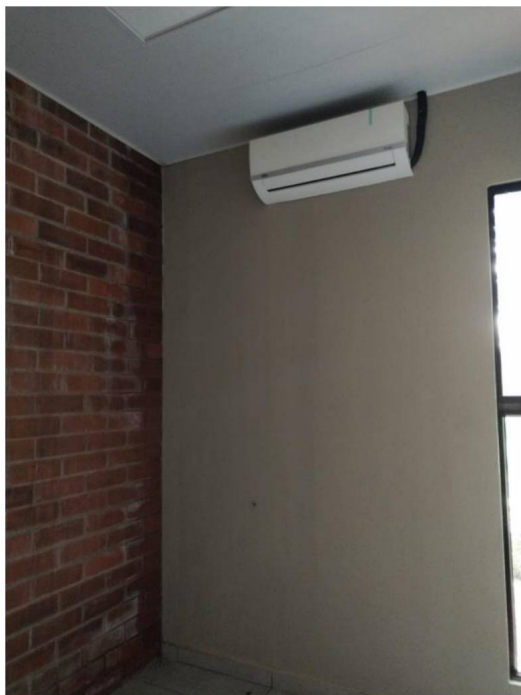
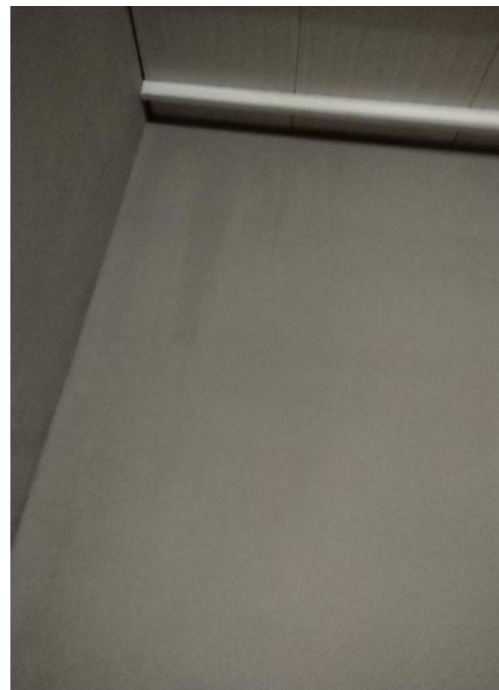
Posteriormente se visualizó que debido al tipo de construcción, el agua se filtra por las paredes de las oficinas administrativas, especialmente por la zona de Dirección y sala de reuniones, recepción y en la entrada donde inicia el recorrido; generando paredes manchadas y emplazamientos de agua.

Figura 22 y 23, paredes manchadas por aguas lluvias

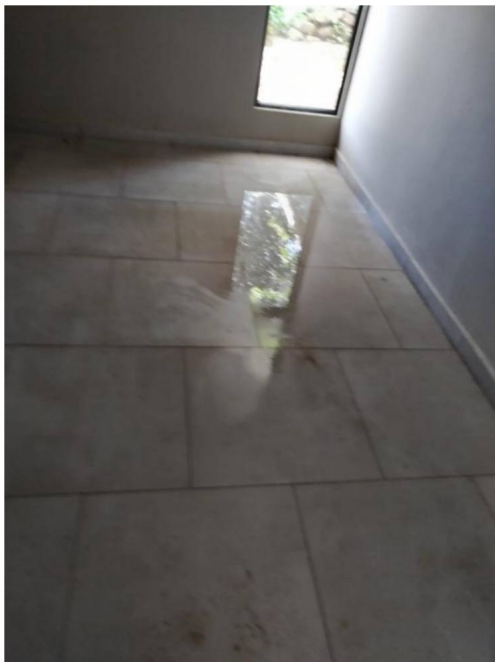
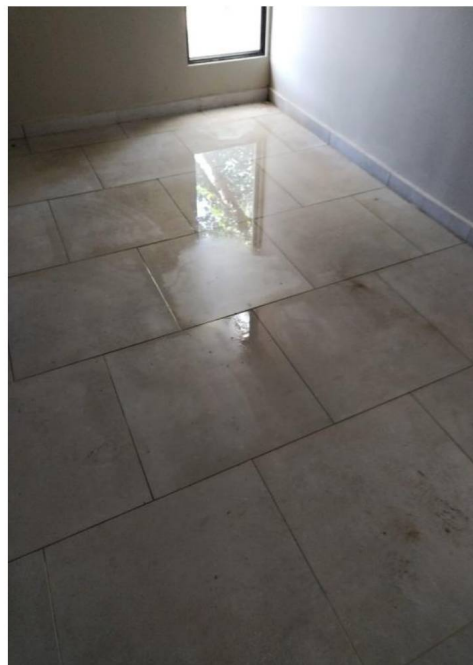
Figuras 24 y 25 emplazamientos de agua lluvia en el piso

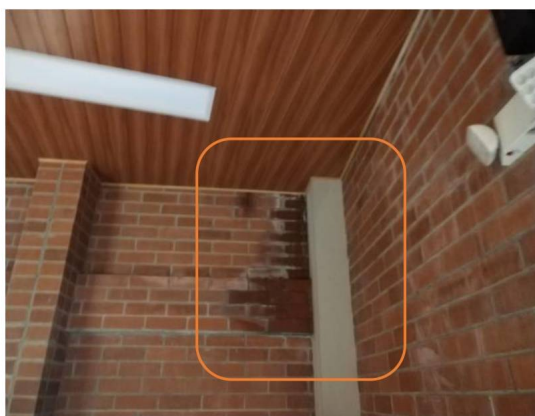
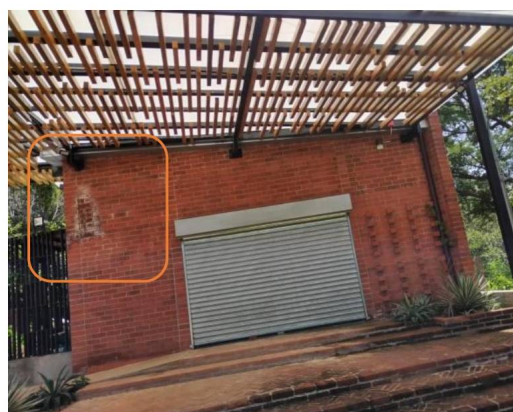
Figuras 26 y 27, hongos generados por las lluvias en el área de recepción

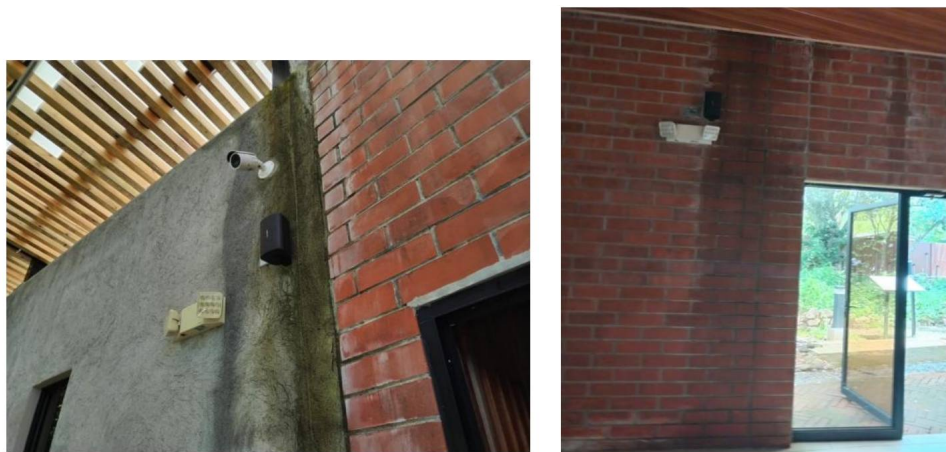
Figuras 28 y 29, machas en paredes por las lluvias

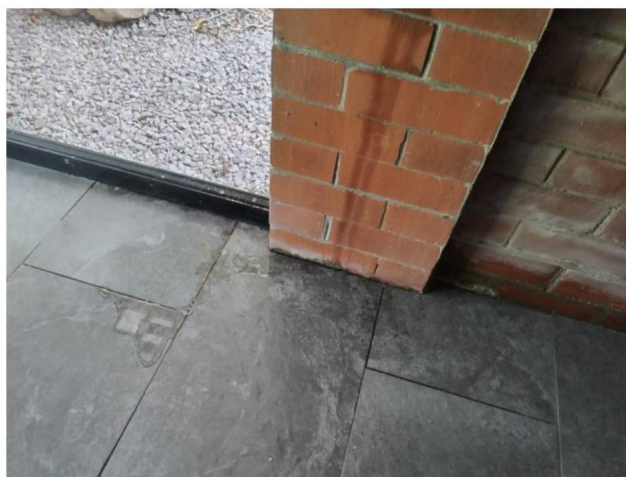
Figura 30 Emplazamiento de agua

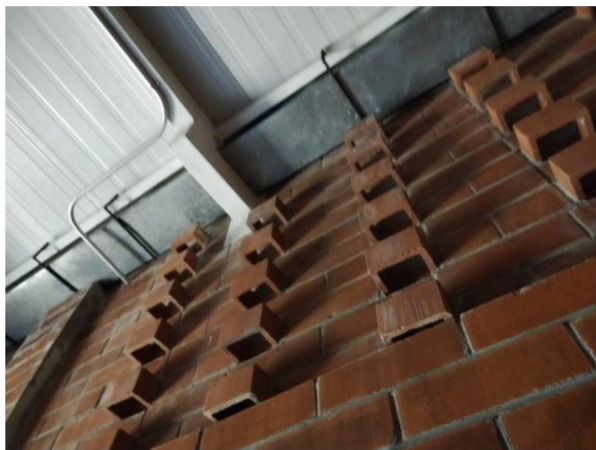
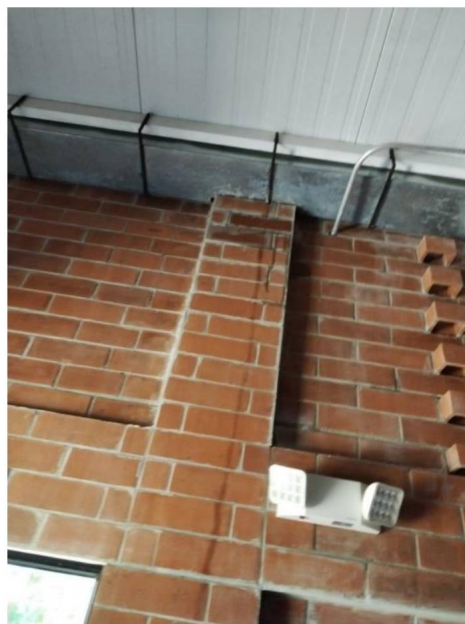
A nivel interno, en la sala de audiovisuales se ha ubicado un canal de lámina, el cual es susceptible a dañarse con las lluvias y las hojas, por ese motivo es importante el mantenimiento de la infraestructura. Uno de los problemas que se deben prever es limpiar la hojarasca del canal, ya que al ser de lámina se puede picar, filtrar el agua lluvia y dañar las colecciones de exposición o crear un cortocircuito al contacto del agua con energía eléctrica en la sala de audiovisuales.

Figura 31 y 32 canal de lámina y filtración de agua en la columna

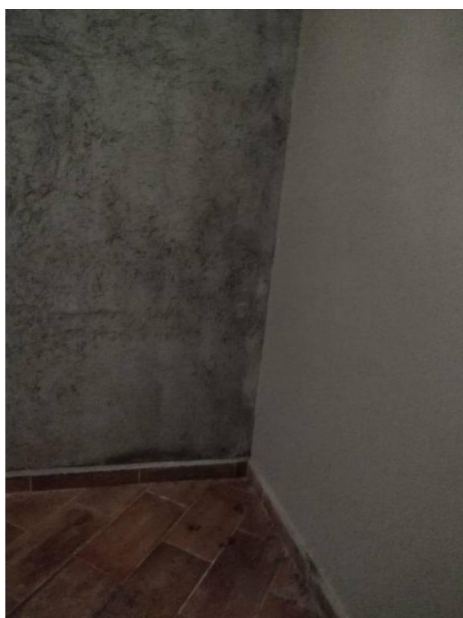
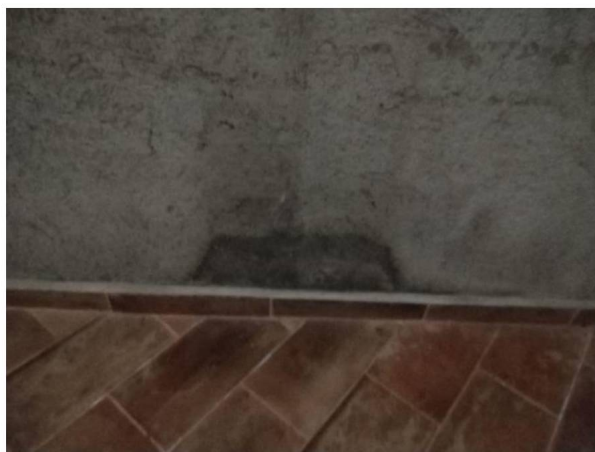
En la figura 33 y 34 se observa parte de las paredes de la sala permanente, la cual manifiesta humedad.

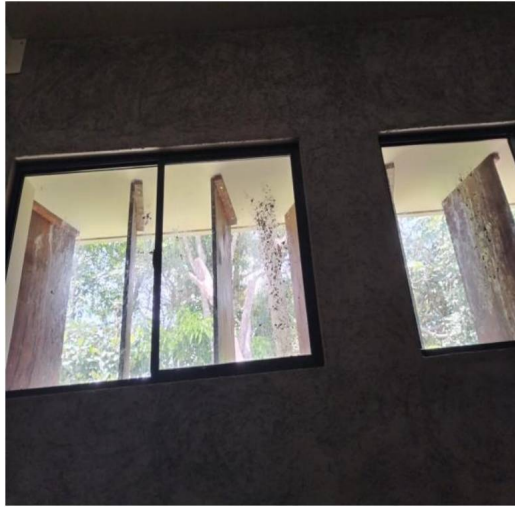
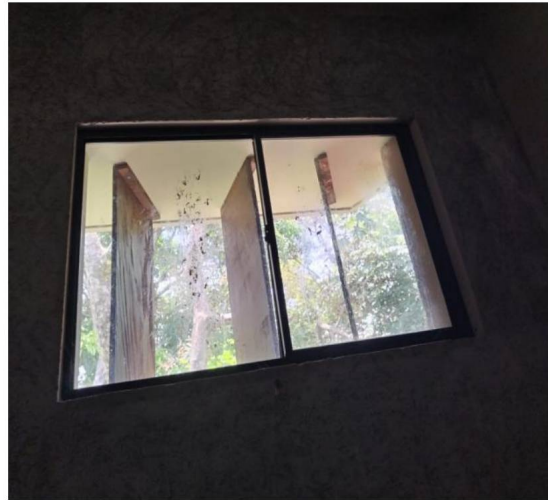
Los vidrios de las ventanas les falta de mantenimiento, tienen suciedad.

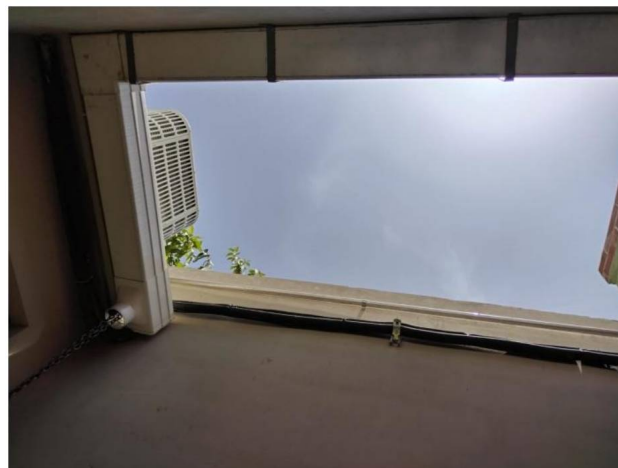
Figura 36 pasillo administrativo

El pasillo donde se encuentra el área administrativa tiene un tragaluz, sin techo, cuando llueve el agua azota el pasillo y se genera una poza de agua.

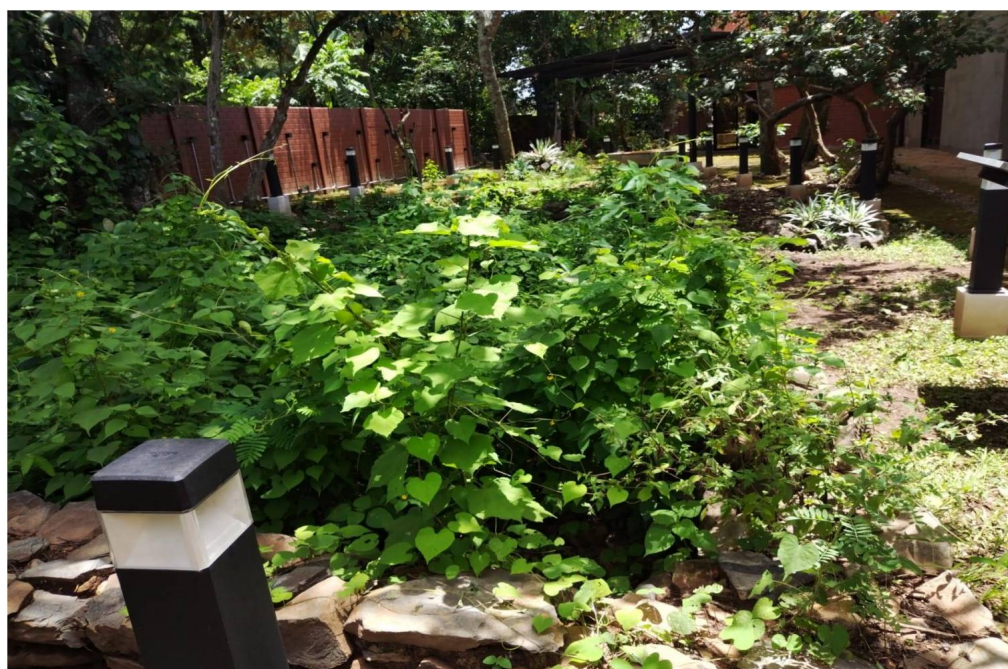
Figura 38

Aún con estos parámetros la labor de mantener en buen estado el espacio de la casa de Israel Márquez ha sido fallido, pues sus condiciones son detrimentes y el espacio de investigación se ha visto dañado por la flora del lugar; por lo que urge el mantenimiento y conservación por parte del área técnica de arqueología.

Área de excavación, se observan las bases de la casa hechas de piedra, mientras las lozas originales están cubiertas por la flora.

Sin embargo, para evitar el daño del lugar, se conversó con el arqueólogo que gestó la investigación y como medida paliativa se recomendó retirar la maleza con machete, y con tijera de podar cortar las raíces y hierbas enredadas en las bases de piedra de la casa y las lozas; la idea es no deteriorar la estructura original. Posteriormente se debe limpiar con brocha loza por loza y cubrir con plástico negro el espacio. Se acordó el día de la la visita técnica que esta tarea se realizará entre la jefa de la Unidad de Investigaciones de Memoria y el Sr. Walter Guiérrez.
