ANÁLISIS DE VULNERABILIDAD REGIÓN HIDROGRÁFICA DE CARA SUCIA – SAN PEDRO

Diciembre de 2011

SAN FRANCISCO MENÉNDEZ
DEPARTAMENTO DE AHUACHAPÁN

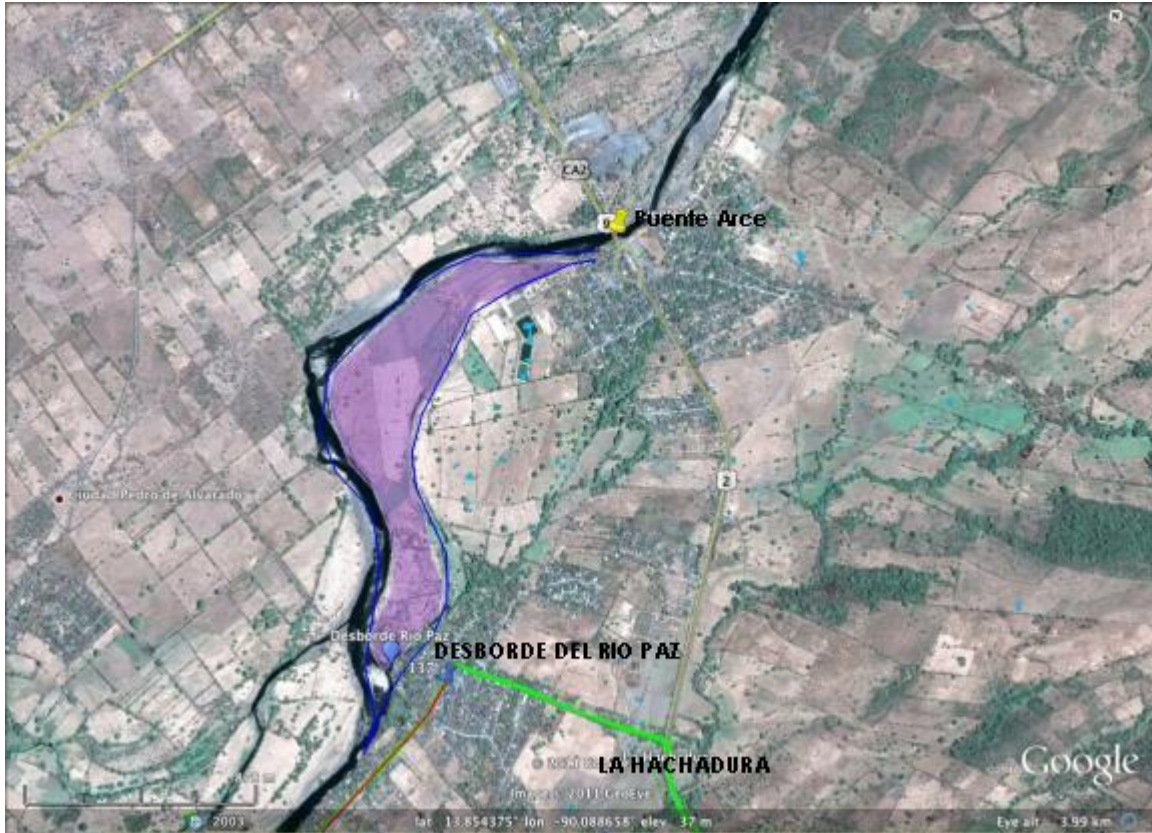
Figura 5. Barra de arena y canales entrelazados en la zona próxima a la Hachadura.

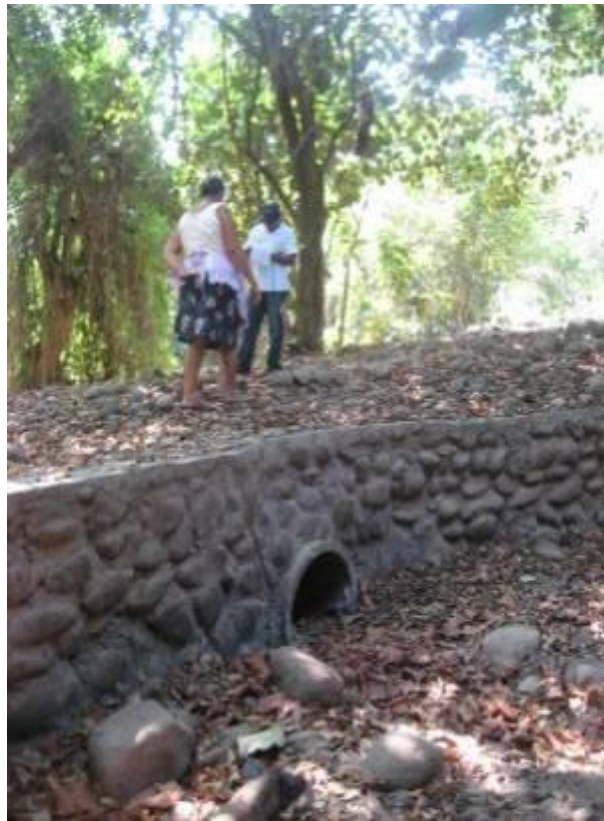
**Punto de desbordamiento
del Zanjón El Chino.
Coordenadas: 13°45'5.61"N y 90° 3'23.53"W**

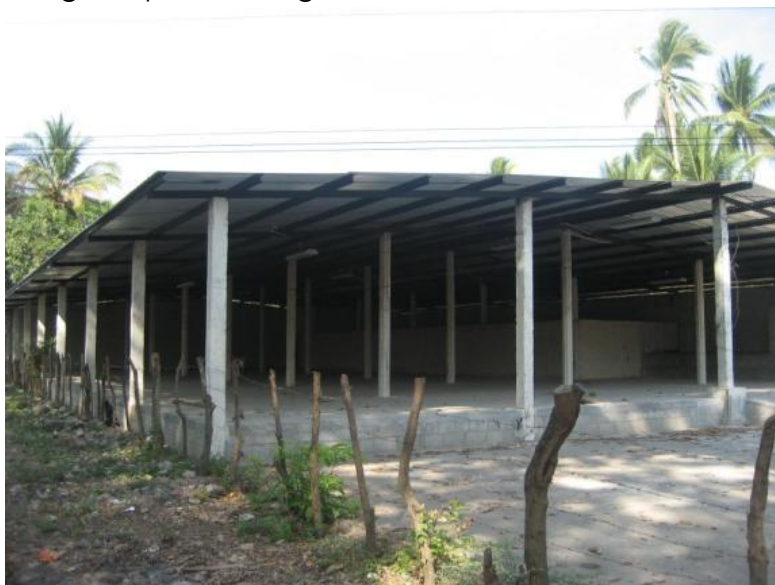
acceso como el albergue resultan afectados por la crecida del zanjón El Chino, por lo tanto no son sitios seguros para albergar a los evacuados.

Figura 9. Refugio ubicado en Comunidad El Chino. Se observa que el nivel de piso terminado se ha 0.40 mt del nivel del terreno.

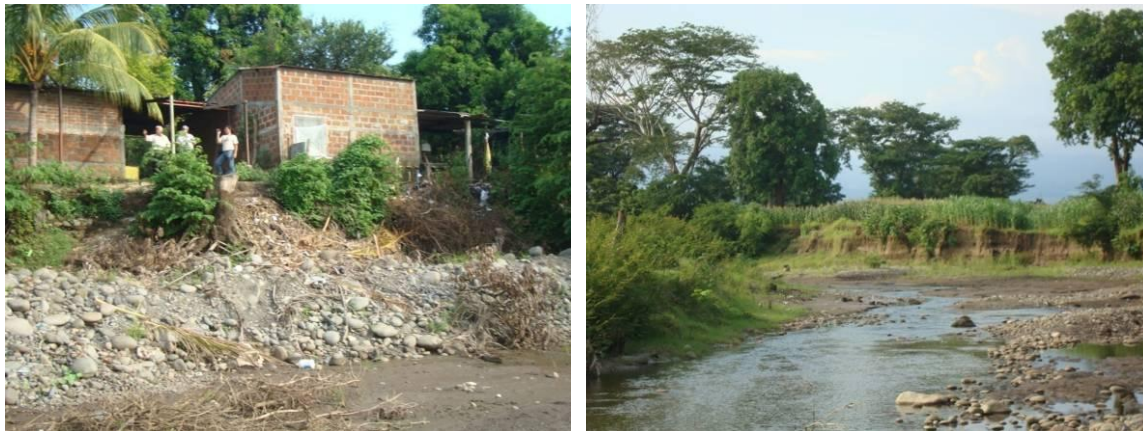
Figura 13. Se muestra la construcción de viviendas cerca del borde del rio Paz.

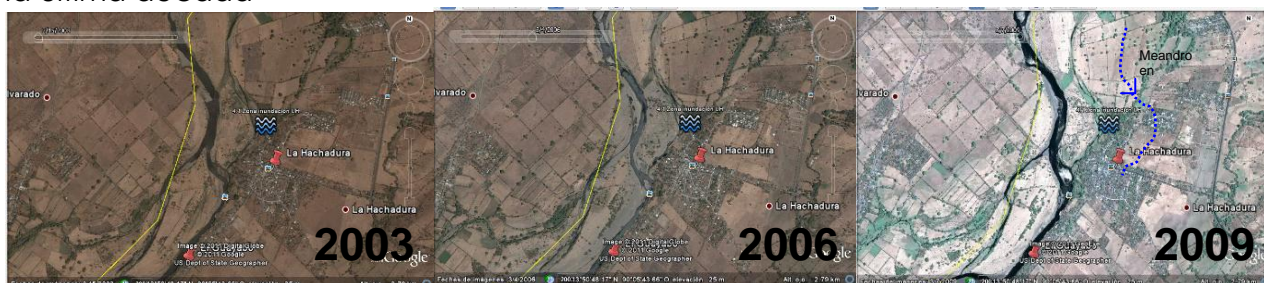
Figura 17. Evolución del margen del río Paz contiguo a la comunidad La Hachadura en la última década

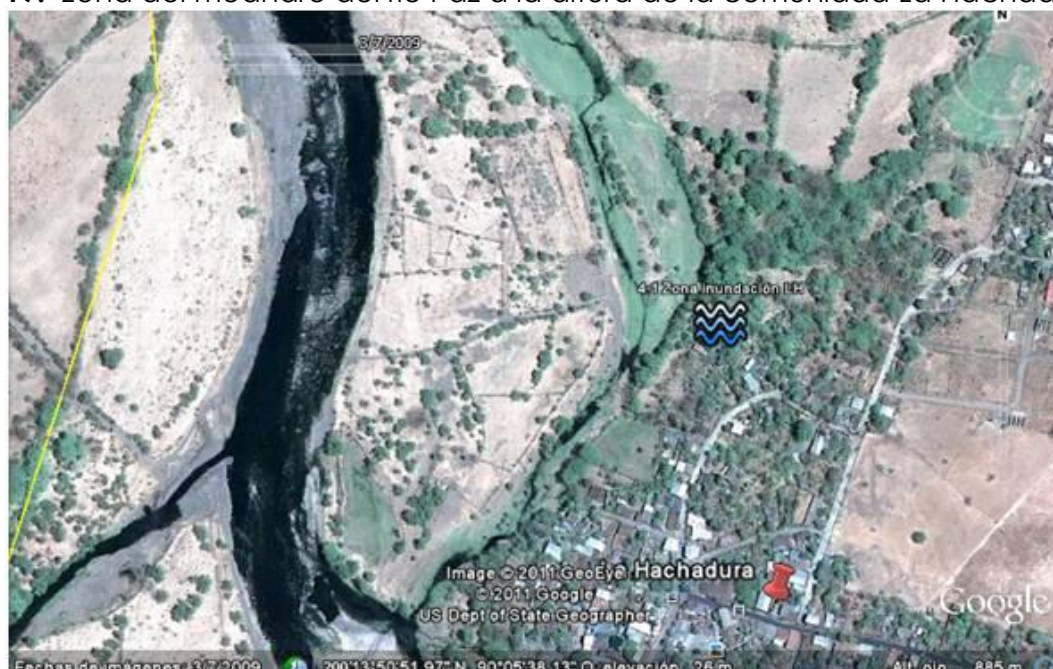
De acuerdo a la información recopilada en La Hachadura, las mayores afectaciones registradas para eventos como el Agatha en mayo del 2010, han sido por las casas próximas a lo largo del meandro del cual se habla en los párrafos anteriores, en la zona cercana al punto 13°50'51.54"N y 90° 5'32.39"W. Las mayores alturas de agua alcanzadas durante los desbordamientos se aproximan a los 1.10 metros. Las casas que se encuentran al Sur de este punto, si bien no han registrado grandes alturas del nivel de agua, si son susceptibles a sufrir daños debido a una posible migración del meandro en dirección al pueblo.

Figura 19. Zona del meandro del río Paz a la altura de la comunidad La Hachadura.

Por tanto, se hace necesario el diseño y construcción de obras que eviten el retroceso de la orilla, y de tal manera proteger a los asentamientos cercanos a los márgenes de los ríos.

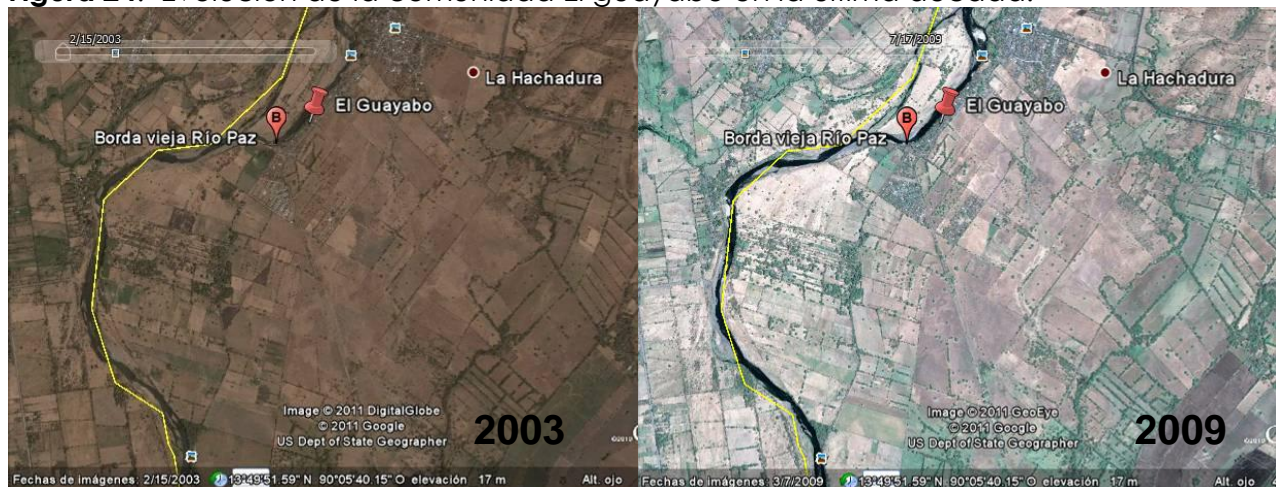
Hace 8 años la conformación del territorio era similar, únicamente se puede notar el aumento de viviendas justo al lado del margen del río, lo cual de seguir en aumento, solo contribuirá a agudizar los niveles de degradación ambiental por deforestación de la ribera del río, así como el consiguiente aumento de contaminación en el mismo y por supuesto, más familias en zona de alto riesgo que deberán ser atendidas en caso de emergencia.

Figura 24. Evolución de la comunidad El guayabo en la última década.
