**SUPERVISIÓN DEL SERVICIO DE MANTENIMIENTO RUTINARIO DE
LOS GRUPOS 7, 8 Y 9 DE VIAS PAVIMENTADAS, UBICADAS EN LA
ZONA 3 DE EL SALVADOR”**

CONTRATO FOVIAL CO020/2021

**INFORME DE VIAS DE ACCESO AL MUNICIPIO DE EL
PAISNAL, GRUPO 9**

dti s.a. de c.v.
Diseño - Transporte - Infraestructura

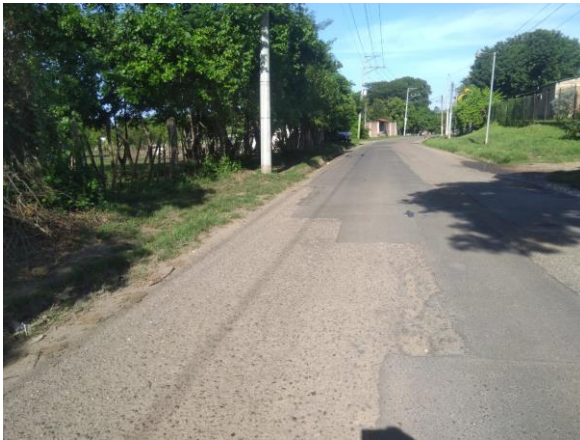
La ruta SAL29EA consta de dos carriles, un carril por sentido, está construida de concreto asfáltico en toda su longitud, la vía se encuentra totalmente transitable, sin embargo, presenta desgaste (perdida de fino) y pequeñas deformaciones puntuales debido al paso de los años y al proceso de oxidación natural del asfalto; presentando una estructura de pavimento de aprox. 6 cms de asfalto y 25 - 30 cms de base granular.

Condición actual del rodaje en la vía.

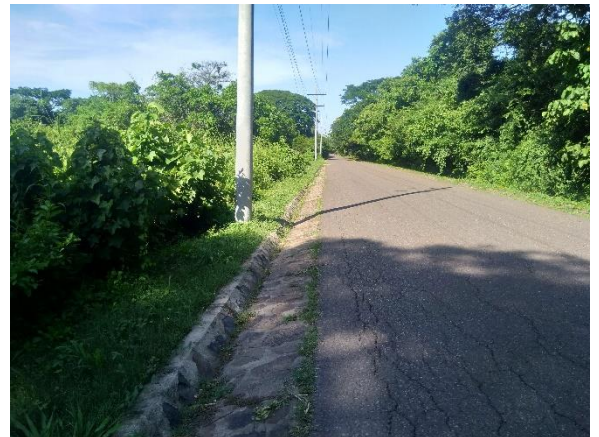
En cuanto al manejo de las aguas superficiales, ésta cuenta con cunetas revestidas en un estimado del 50% de su longitud, las cuales se encuentran en buenas condiciones.

Tipo de drenaje revestido que posee la ruta para
controlar el paso de las escorrentías y agua
lluvia.

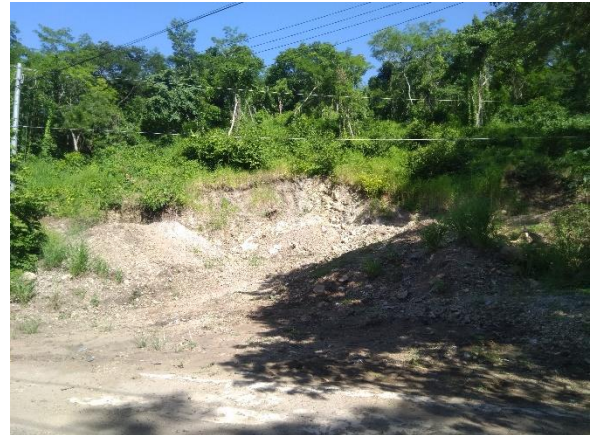
Se detecta una amenaza socio-naturales y/o antrópicas, ya que en la estación 0+300 ld existe un banco de préstamo el cual modifica la condición original de los taludes, el cual es utilizado para la extracción de materiales; se puede observar en gran parte de la vía la presencia de casas de habitación esporádicas y en un estimado del 60% terrenos cultivables principalmente de caña de azúcar y granos básicos.

Banco de explotación de materiales, el cual modifica la condición natural de la ruta.
Estación: 0+300

- ✓ Controlar los bancos de préstamo que se están desarrollando en la zona, por parte de la institución competente y así evitar mayores afectaciones en las condiciones naturales.
- ✓ Por parte de las instancias competentes mantener reforestada las zonas que compensen la afectación de las siembras de caña y granos básicos, que se desarrollan en la zona.

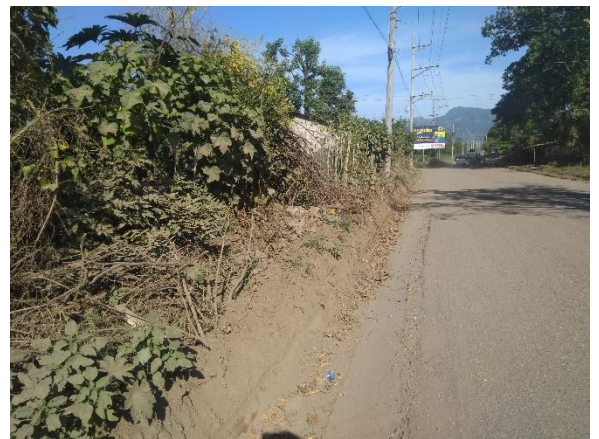
Condición de urbanismo, a la vez existe invasión al derecho de vía, no respetando los límites requerido para el tipo de vía.

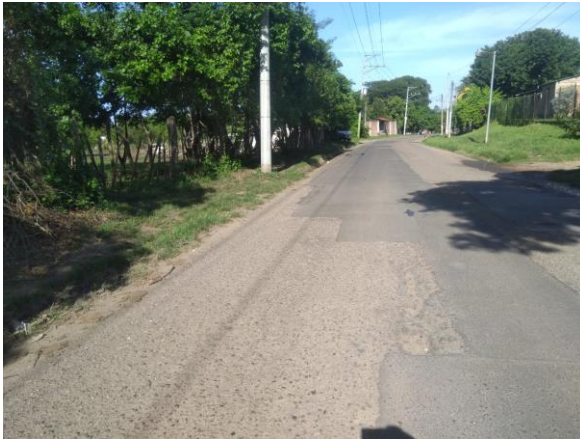
La ruta SAL29EB consta de dos carriles, un carril por sentido, sin hombros en sus costados, está construida de concreto asfáltico en toda su longitud, tiene un espesor promedio de 6 cm y una base granular de canto rodado entre 20 y 35 cm de espesor, la vía ha sido intervenida durante el presente año encontrándose transitable, es importante mencionar que presenta fisuras, deformaciones, perdidas de finos y desplazamientos de la carpeta existente en áreas puntuales, debido a la vida útil de la carpeta, al tráfico pesado, al tipo de base existente y al proceso de oxidación natural por el tiempo de exposición del asfalto al intemperismo.

Condición actual de la vía.

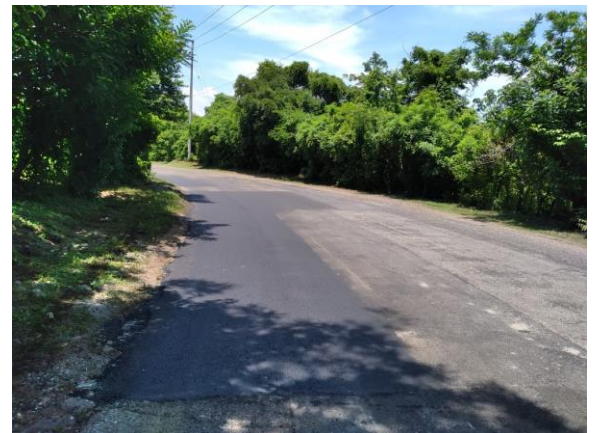
Condición del rodaje de la vía.

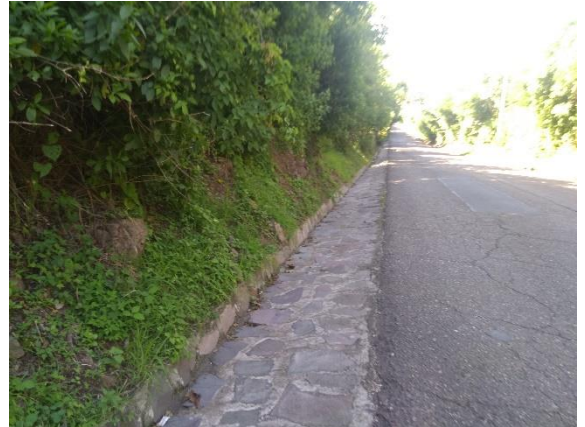
En cuanto al manejo de las aguas superficiales, ésta cuenta con cunetas revestidas, en un estimado de 20% de su longitud, las cuales se encuentran en buenas condiciones.

Drenaje revestido que presenta la ruta.

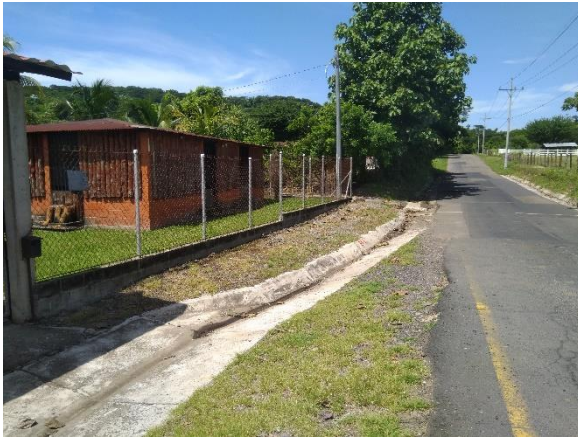
Construcciones que se presentan en la ruta, existiendo en algunos casos invasión al derecho de vía.

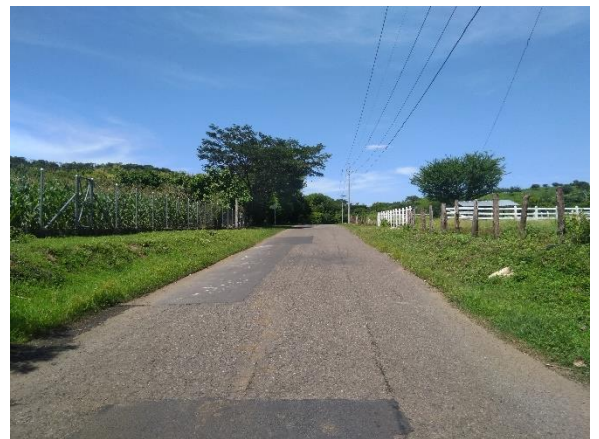
Construcciones esporádicas que se presentan en la ruta, existiendo en algunos casos invasión al derecho de vía.
