ANÁLISIS DE VULNERABILIDAD

APANECA
DEPARTAMENTO DE AHUACHAPÁN

Ministerio del Medio Ambiente
y Recursos Naturales
Dirección General del Observatorio Ambiental

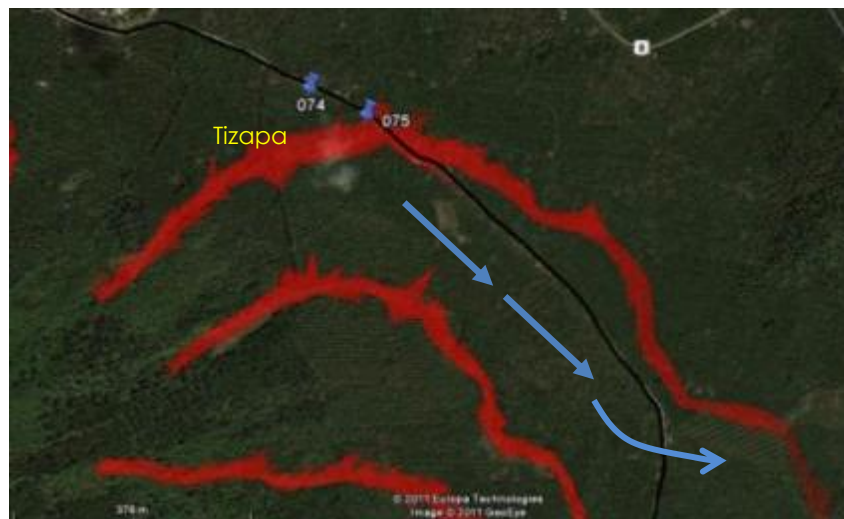
La Figura 3 muestra el modelo del lahar que destruyó Tizapa. Sin embargo, el flujo se canalizó por la calle y se incorporó a la quebrada aproximadamente 1 km aguas abajo.

Figura 3. Lahar que destruyó Tizapa en 2005.

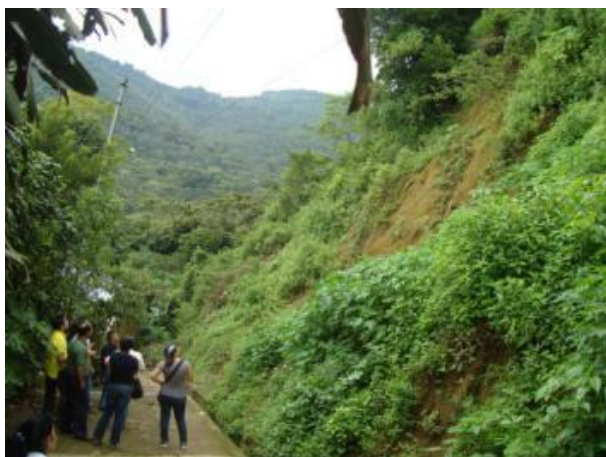
Comunidad El Paso. Existe un talud de aproximadamente 15 metros de altura que amenaza la calle de acceso principal, así como las viviendas que se encuentran situadas a unos escasos 3 metros del pie del talud. Esta zona fue declarada inhabitable debido a un deslizamiento generado en el talud en el año 2005. A pesar de esto, las personas desalojadas en aquel momento, volvieron a sus casas (Figura 5 y Figura 4).

Figura 5. Talud acceso principal comunidad El Paso

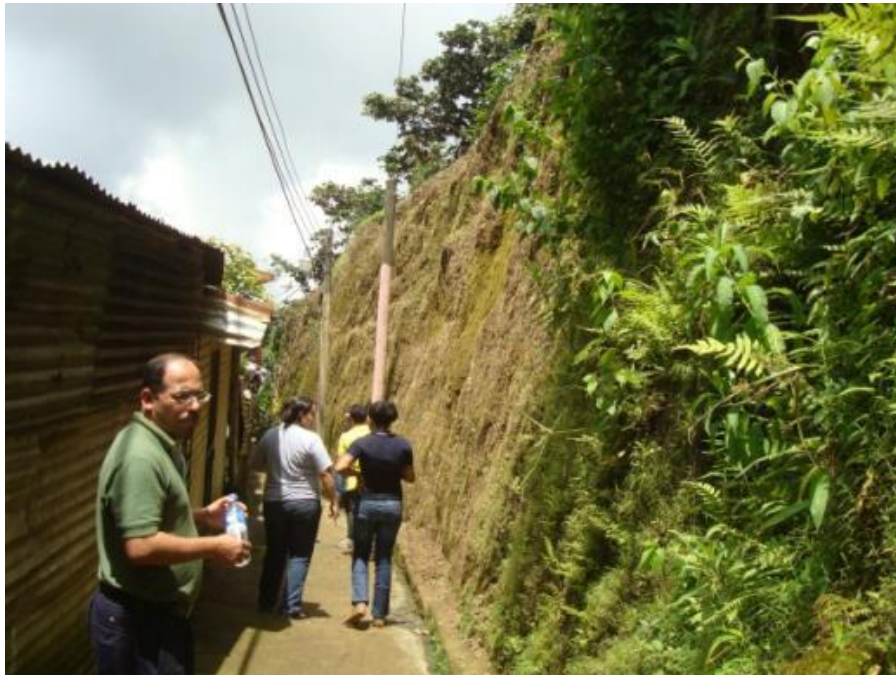
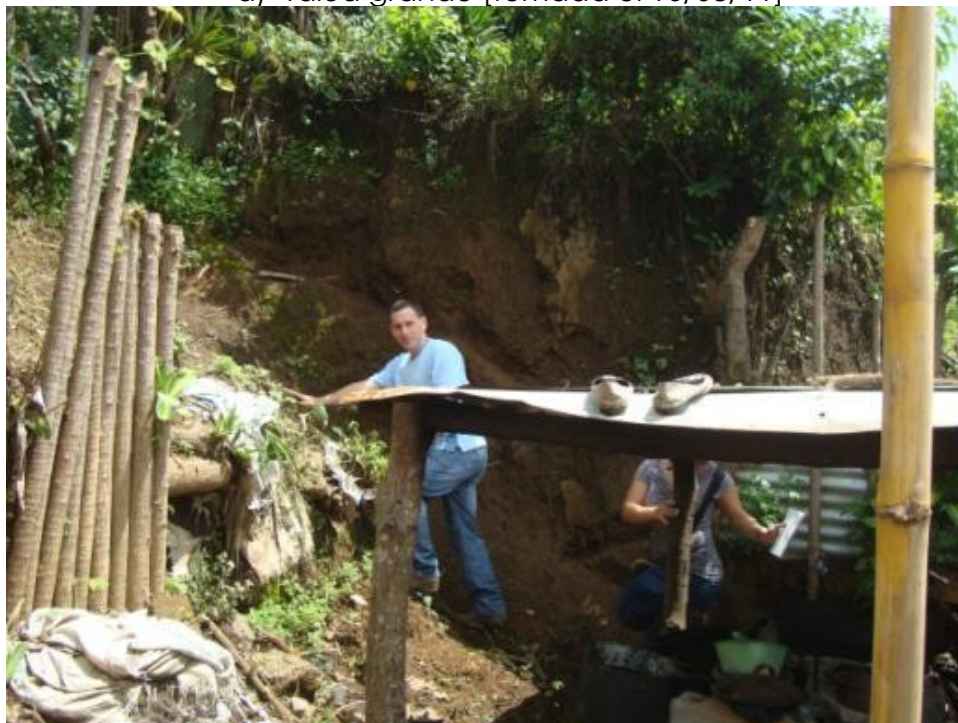
Durante la visita de campo que se realizó el día 16 de agosto de 2011, se pudo evidenciar que la comunidad con más riesgo es Taltapanca, por lo que se procedió a realizar un levantamiento casa por casa (ver sección puntos críticos). Dicho caserío se encuentra ubicado hacia el Sur-Sureste del Cerro Chichicastepeque, en el paso de posibles lahares. Esto se comprobó durante la visita de campo realizada en donde pobladores de la zona informaron que flujos de lodo han ocurrido en años recientes.

a) Talud grande [tomada el 16/08/11]

b) Talud pequeño [tomada el 16/08/11]

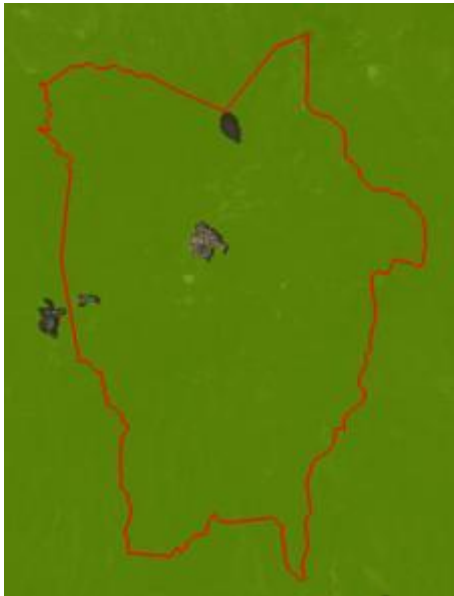
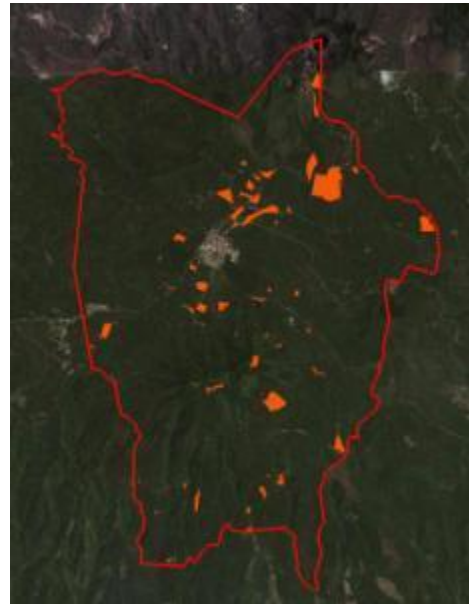
de áreas de cultivo. Según lo observado en imágenes satelitales de Google Earth 2010, se han identificado que eran consideradas con cobertura arbórea que actualmente han sido modificadas con un área de 0.34 km², en diferentes zonas del municipio en terrenos con pendientes desde el 15 % al 50%Figura8. Estas últimas en su mayoría destinadas a Lotificación y actividades de cultivo.

CoberturaArbórea. Corine Land Cover 2002
38.45 km²

Zonas sin cobertura arbórea consideradas con
cobertura. 0.34 km²

Figura8Cambios identificados en la vegetación arbórea.

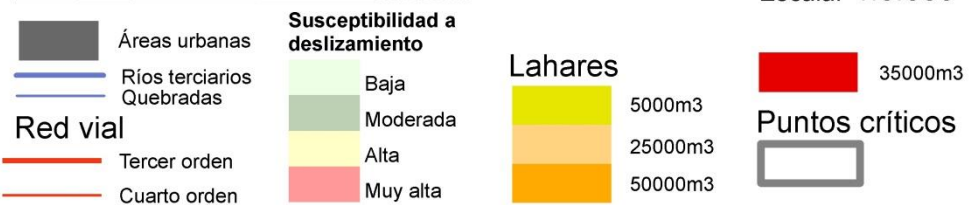
Mapa 11 Susceptibilidad a deslizamiento de los puntos críticos Taltapanca y El Tigre.

Para clasificar y ubicar las viviendas de los puntos críticos se realizaron visitas de campo estableciendo puntos de muestreo, geo referenciándolos y levantando la información de la estructura de las viviendas de cada punto crítico.

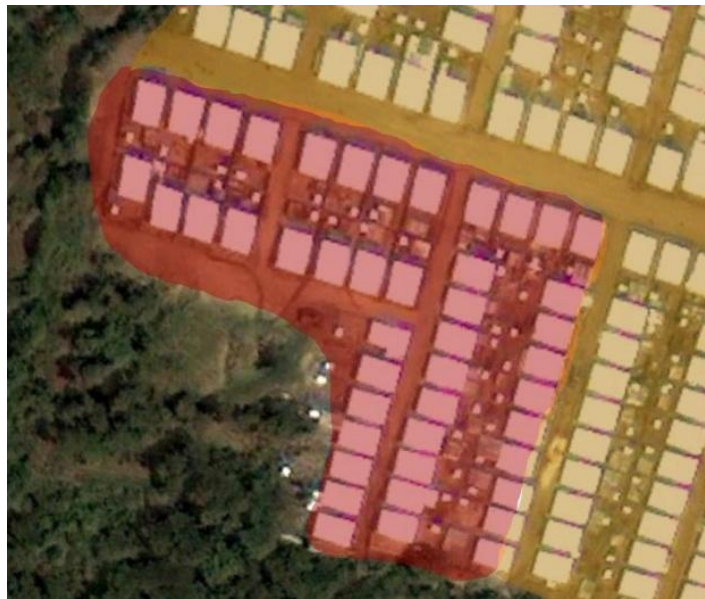
Como se menciona anteriormente, dentro de la comunidad se identifican dos amenazas; la primera es un talud de aproximadamente 3 metros de altura, el cual, se encuentra a escasos 5 metros de la parte trasera de las viviendas y pone en peligro a un polígono completo (Figura 11) y la segunda es un talud en la parte trasera de la comunidad, el cual podría sufrir deslizamientos, poniendo en riesgo a las viviendas en el polígono M, este actualmente se encuentra con barreras vivas que evitan su erosión y que la comisión comunal monitorea. De ocurrir un deslizamiento se esperarían daños de diferente magnitud en las viviendas, las más afectadas serían las ubicadas en el punto de deslizamiento de la primera amenaza, que se encuentran en la zona de alta susceptibilidad, según la zonificación de la amenaza en la comunidad, considerando la proximidad al talud natural y a los cortes cercanos a las viviendas.

Figura 11 Comunidad El Tigre I, Zonas con mayor susceptibilidad a deslizamientos (color rojo)
