ANÁLISIS DE VULNERABILIDAD

REGIÓN HIDROGRÁFICA RÍO PAZ

Diciembre de 2011

CONCEPCIÓN DE ATACO
DEPARTAMENTO DE AHUACHAPÁN

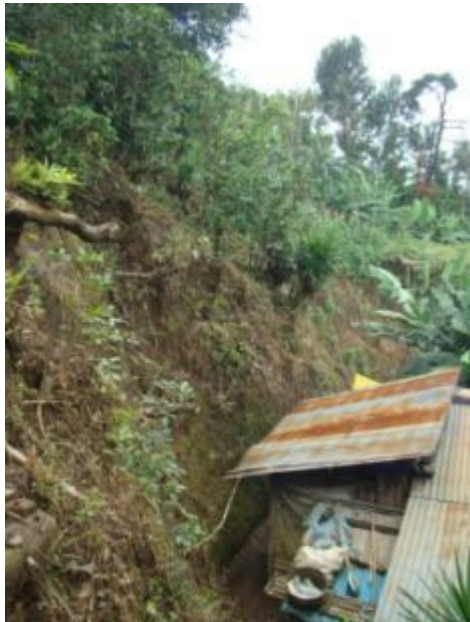
Figura 4. Talud vertical cantón La Joya.

En el **cantón La Joya** la principal amenaza es un talud de aproximadamente 9 metros de altura, el cual presentó deslizamientos en el pasado debido a las tormentas generadas por Agatha. Dicho talud afecta un aproximado de 5 viviendas, las cuales están construidas en su mayoría de paredes de adobe y techo de lámina con madera como estructura de soporte de techo (Figura 4).

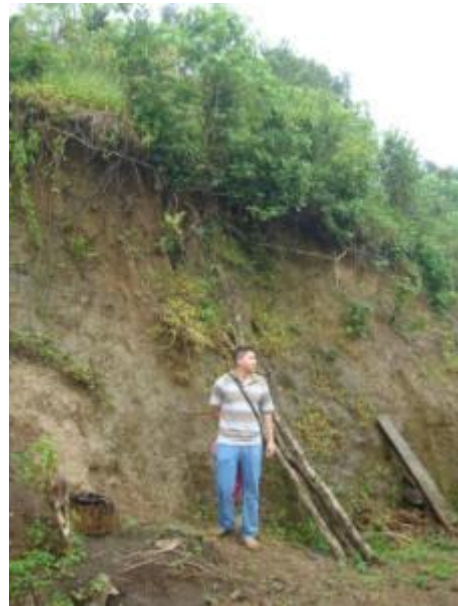
Figura 5. Talud vertical en caserío Shucutitán.

En el **Caserío Shucutitan**, debido a la topografía accidentada del lugar, la problemática que enfrentan viene dada por los deslizamientos. Como principal amenaza en dicha zona se encuentra un talud vertical de aproximadamente 5 metros, el cual está ubicado al costado de una vivienda, poniendo en peligro dicha construcción (figura 5).

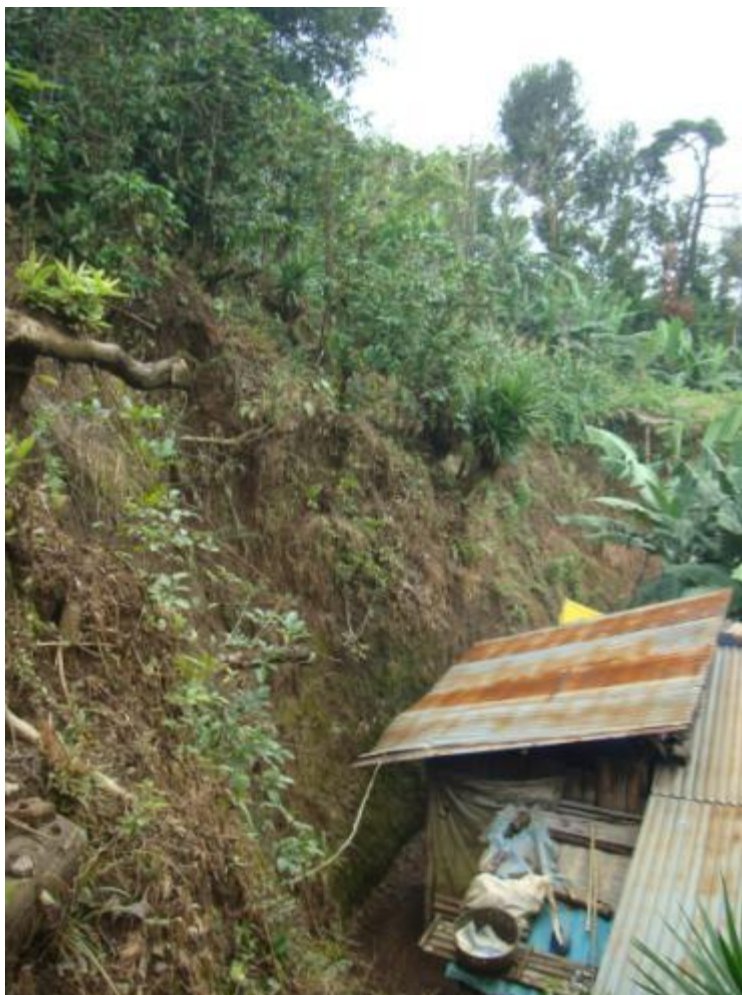
Figura 7. Vivienda en riesgo por deslizamiento en Concepción de Ataco

Es de hacer notar que más del 65% del área del municipio tiene una susceptibilidad a deslizamiento Alta y el 13% aproximadamente se encuentra en susceptibilidad Muy alta y aunque el tipo de sistema constructivo de la vivienda se considera resistente (más del 61% son viviendas construidas con las paredes de sistema mixto), debido a las áreas de susceptibilidad y a la naturaleza de los deslizamientos, se esperaría daños ante pequeñas cantidades de material deslizado y condiciones de inhabitabilidad ante un gran deslizamiento, esto se evidencia en la Figura 7.

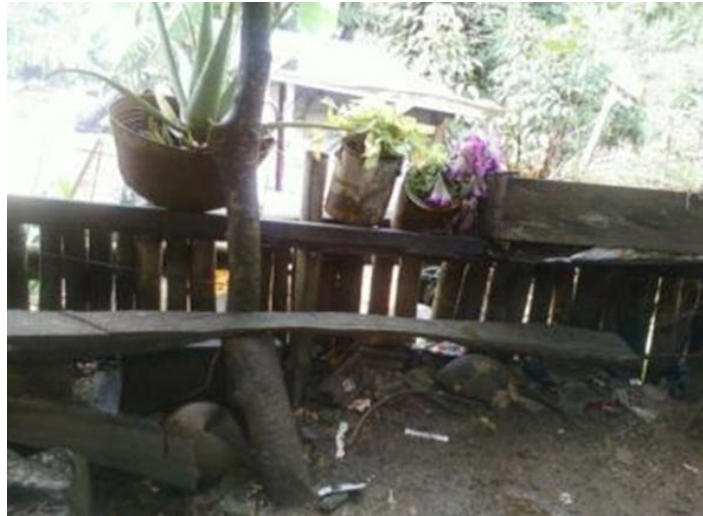
Figura 9. Ubicación de casas en nivel superior e inferior

distancia de estas a la pared vertical del talud es de menos de un metro. Además, en la corona del talud el peso de la vivienda hace que el terreno se vaya hundiendo.

En la Figura 9 se muestra una fotografía tomada desde una vivienda ubicada en el nivel superior, donde se observa una vivienda en el nivel inferior.

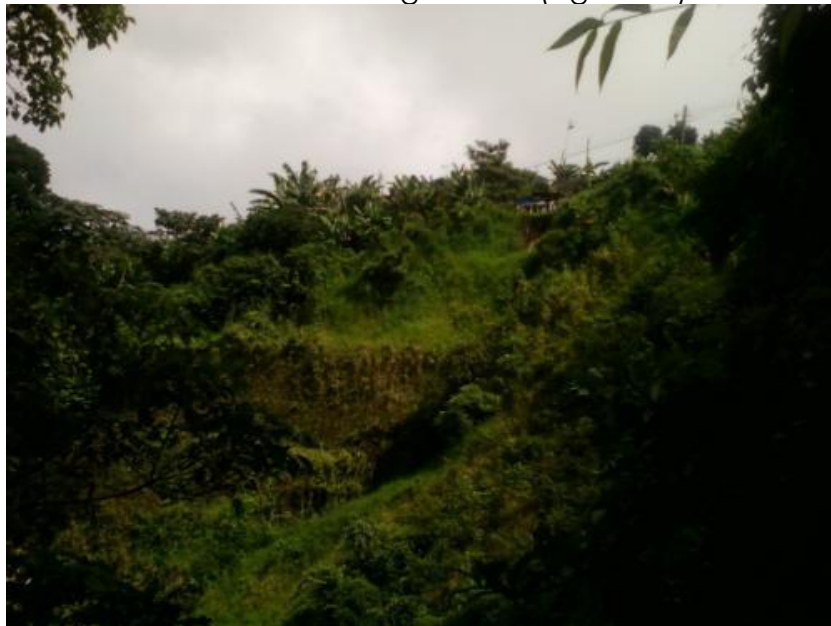
Figura 10. Talud en Colonia El Triunfo

En el talud se ha formado una cárcava que puede apreciarse desde la calle a Ataco, actualmente se encuentra cubierta de vegetación (Figura 10).

Las dimensiones de la cárcava se estiman en 25 metros en la corona y 60 metros en la parte inferior. Siendo afectadas 13 casas aproximadamente.

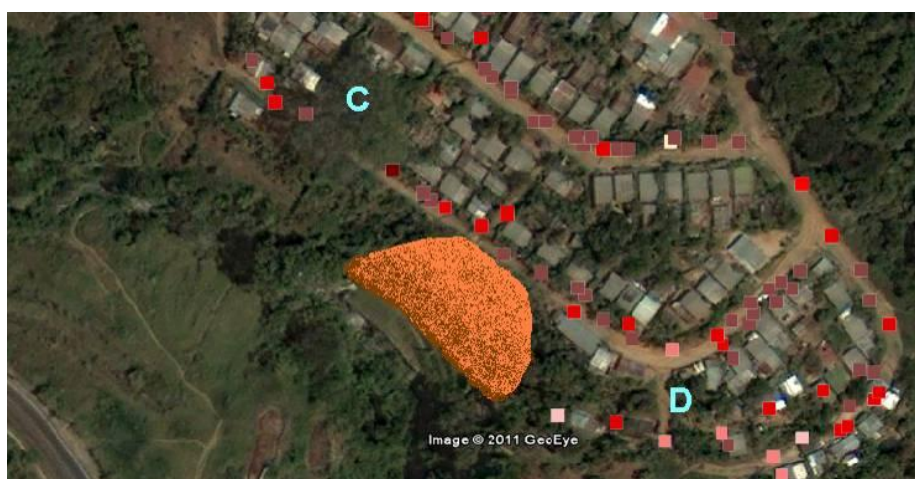
Figura 12 Talud inestable (color naranja) en Colonia El Triunfo, lugar donde ya ocurrió deslizamiento.

Como se menciona anteriormente, la principal amenaza identificada es la inestabilidad que presenta un talud con dimensiones aproximadas de 25 metros en la parte alta y 60 metros en la parte inferior, ubicado en el borde de la comunidad (Figura 12), poniendo en riesgo 13 casas situadas en la parte superior, las que corresponden a los polígonos D y C; de ocurrir un deslizamiento se esperarían daños de diferente magnitud en las viviendas, las más afectadas serían las ubicadas en el polígono C, que se encuentran en la zona de Muy alta susceptibilidad, según lo estimado en el GVF.

Adicional a lo antes descrito, debe de considerarse el paso de la quebrada El Tacuazín en el pie del talud, hacia donde se descargan las aguas servidas de la comunidad, generando problemas de socavación en la base.
