## Ministerio de Medio Ambiente y Recursos Naturales

## Ficha de denuncia

Código	516-2016
Fecha de incidente	23/12/2016	Fecha de ingreso	23/12/2016
Tipo de denuncia	Descarga de desechos (vertidos)	Usuario ingreso	Director de Atención Ciudadana
Descripción	Condominio La castellana, denuncia afectación por malos olores de aguas servidas, industriales y domesticas que emanan de la quebrada El Piro, El olor es insoportable para los propietarios e inquilinos del inmueble.		
Dirección	Carretera a Santa Tecla y Calle El Espino , atrás del instituto Emiliani, San Salvador.		
Municipio	San Salvador, San Salvador		
Coordenadas	Latitud: 13,68705675 - Longitud: -89,21217050		
Documentos	denuncia 516

Asunto: CARTA: REF. A DENUNCIA DEL 14 DE OCTUBRE 2016, AL SISTEMA 919 POR MAL OLOR QUE EMANA LA QUEBRADA EL PIRO, LA QUE FLUYE EN EL LINDERO DEL CONDOMINIO,... SE LES HA INFORMADO QUE NO SE HA PROGRAMADA INSPECCION. Y LAS AGUAS SERVIDAS INDUSTRIALES Y DOMESTICAS QUE SON DESCARGADAS A LA QUEBRADA SIN NINGUN TRATAMIENTO CAUSAN MOLESTIAS A LOS RESIDENTES DEL CONDOMINIO DONDE HABITAN DIPLOMATICOS.... SOLICITA SE EFECTUE INVESTIGACION.

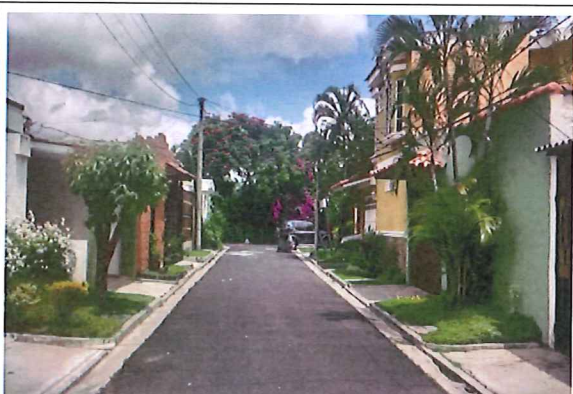
**Fotografía 1.** Senda 3, de la Residencial Santa Elena (no se percibieron malos olores).

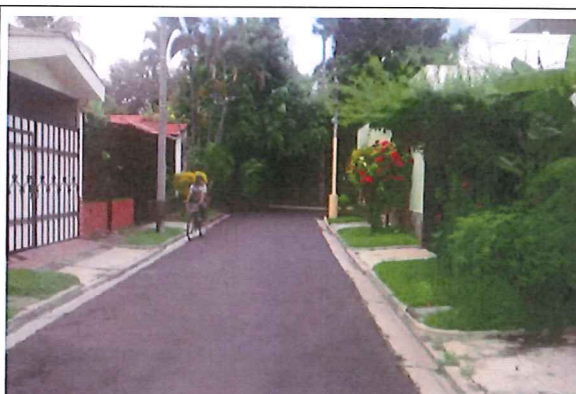
**Fotografía 2.** Senda 1, de la Residencial Santa Elena (no se percibieron malos olores).

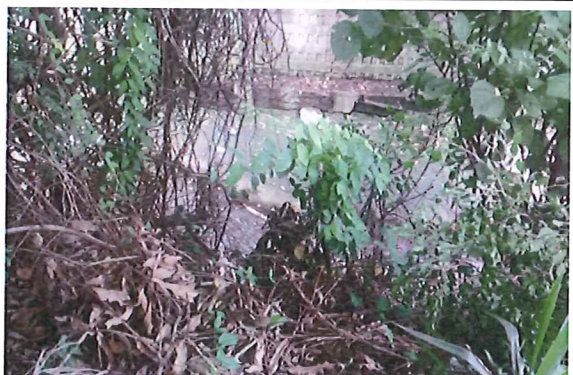
**Fotografía 3.** Vista desde el final de la Senda 3. Res. Sta Elena hacia la quebrada El Piro observándose aguas en dicha quebrada, pero no se percibieron olores tóxicos.

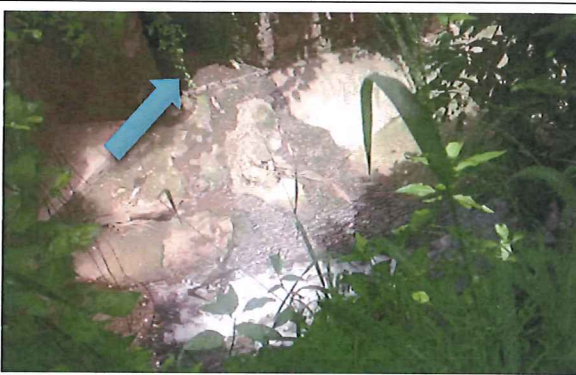
**Fotografía 4.** Vista desde el final de la Senda 1. Res. Sta Elena hacia la quebrada El Piro observándose aguas en dicha quebrada, pero no se percibieron olores tóxicos, lo que se observa son desagües provenientes de la zona industrial de Santa Elena como se señala en la flecha.

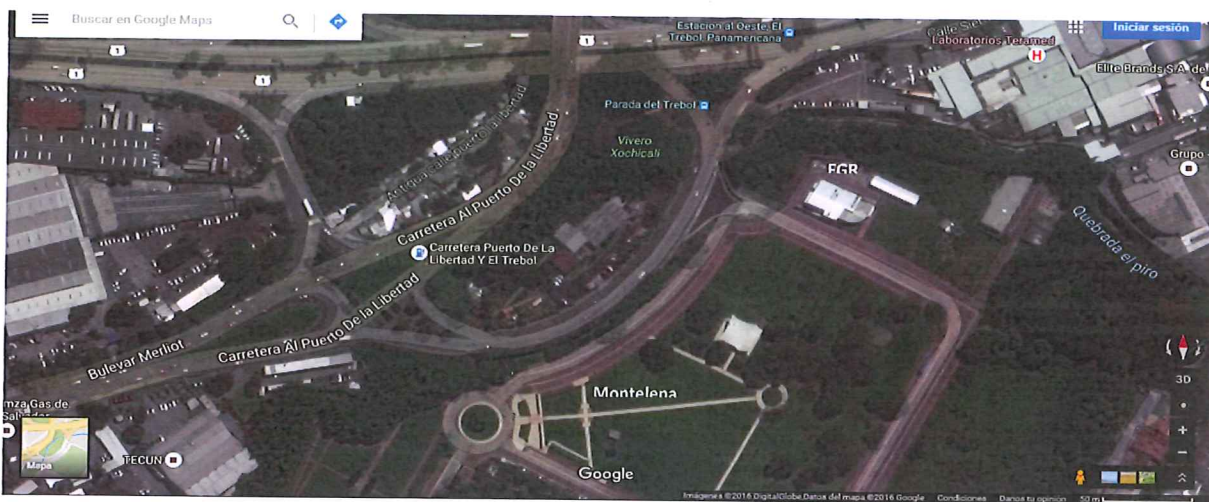
**Imagen 3.** Empresas que colindan con la quebrada El Piro ubicadas entre el Boulevard orden de Malta y la Carretera al Puerto de La Libertad.

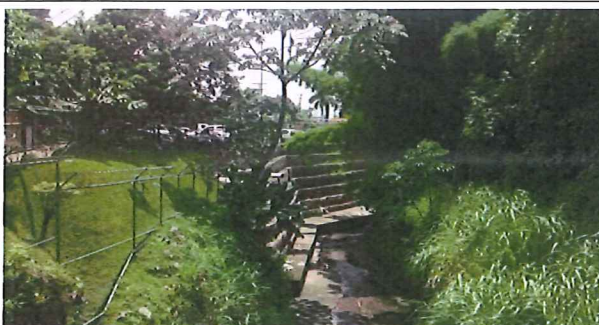
Fotografía 7. Vista trasera de la empresa lactosa, entre carretera Panamericana-calle Siemens y su colindancia con la quebrada El Piro, Antiguo Cuscatlán.

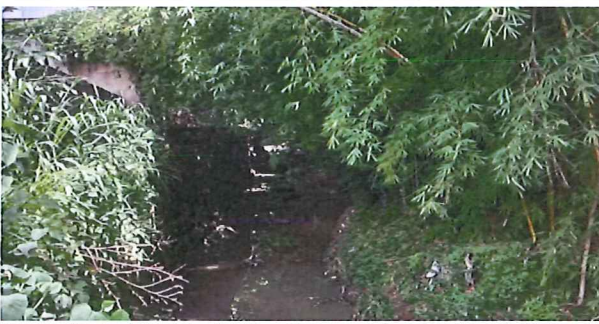
Fotografía 9. Vista desde Gas Tomza, sobre Boulevard Orden de Malta, de la quebrada El Piro que viene desde el municipio de Santa Tecla.

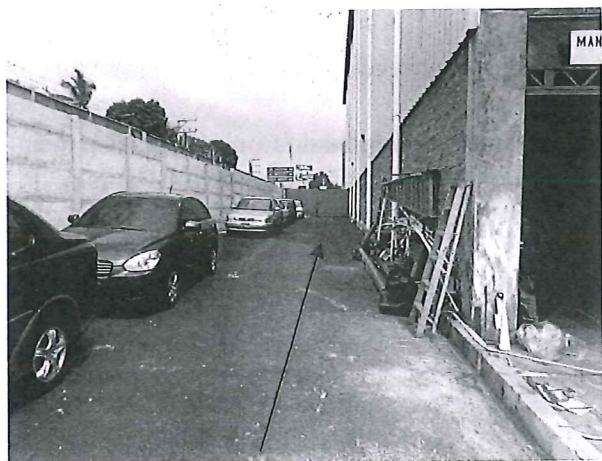
Foto, 1, lugar donde se encuentra embovedada la Quebrada el Piro dentro de las instalaciones de Laboratorios Suizos

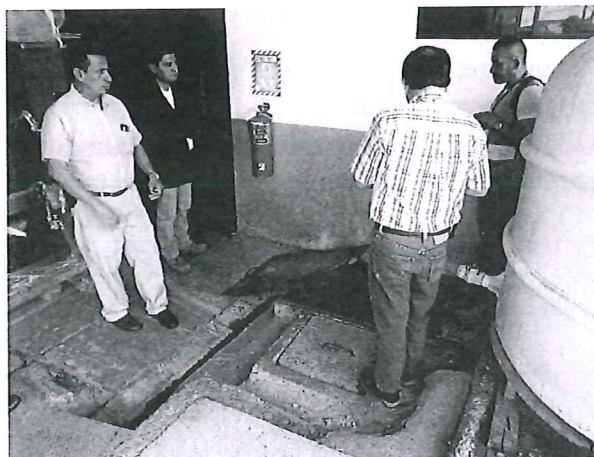
Foto, 2, lugar donde se encuentran las fosas de tratamiento de aguas especiales, inspeccionadas por Representantes de la Alcaldía y UCSF

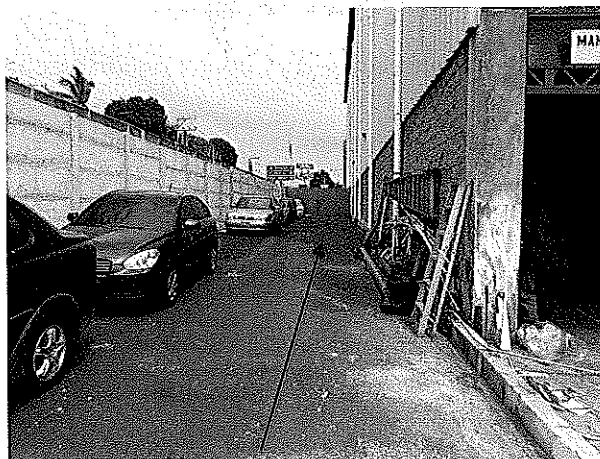
Foto, 1, lugar donde se encuentra embovedada la Quebrada el Piro dentro de las instalaciones de Laboratorios Suizos

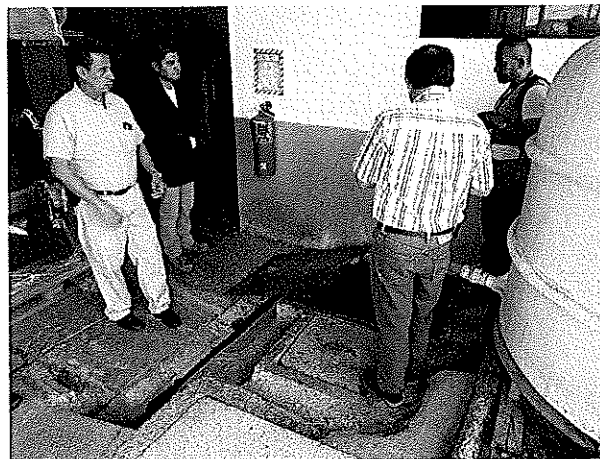
Foto, 2, lugar donde se encuentran las fosas de tratamiento de aguas especiales, inspeccionadas por Representantes de la Alcaldía y UCSF

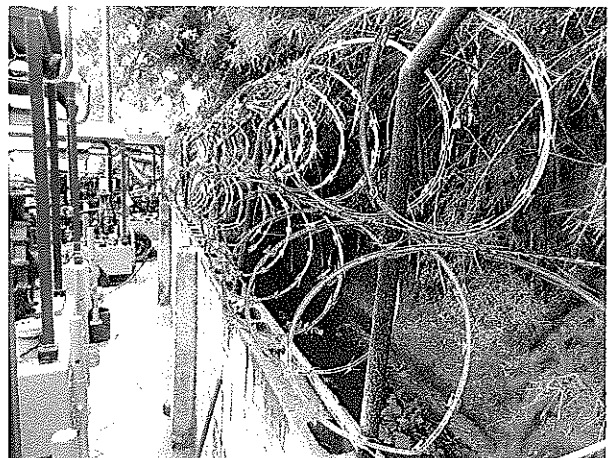
**Fotos, 1, 2, Vistas de la empresa Tecunsal S.A de C.V,  
colindante a Quebrada El Piro, no se verificaron vertidos de  
la empresa a la Quebrada**
