Informe de la calidad del agua de los ríos de El Salvador

AÑO 2010

MINISTERIO DE MEDIO AMBIENTE
Y RECURSOS NATURALES

Servicio Hidrológico Nacional

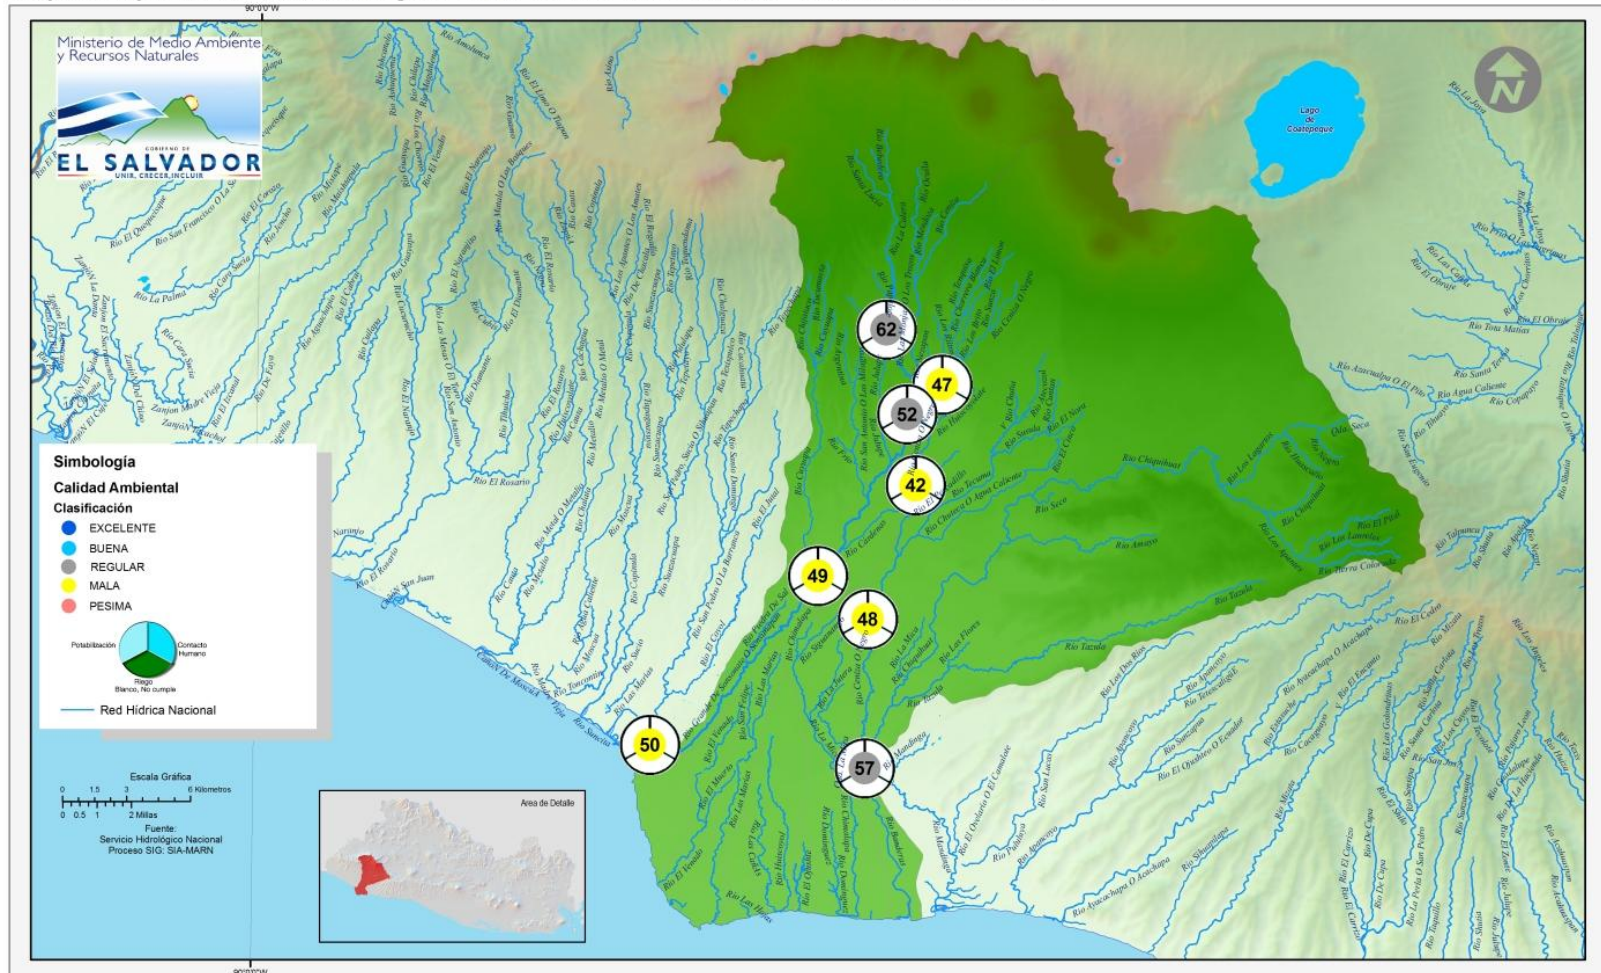
Mapa No. 5 Aptitud de usos de los sitios evaluados en los ríos de la Región Hidrográfica D: Río Grande de Sonsonate para el año 2010

Según los resultados de los análisis, la concentración de bacterias Coliformes fecales, que varían entre 1700 y 170000 NMP/100ml, es la característica de mayor incidencia en el deterioro de la calidad del agua superficial en esta región.

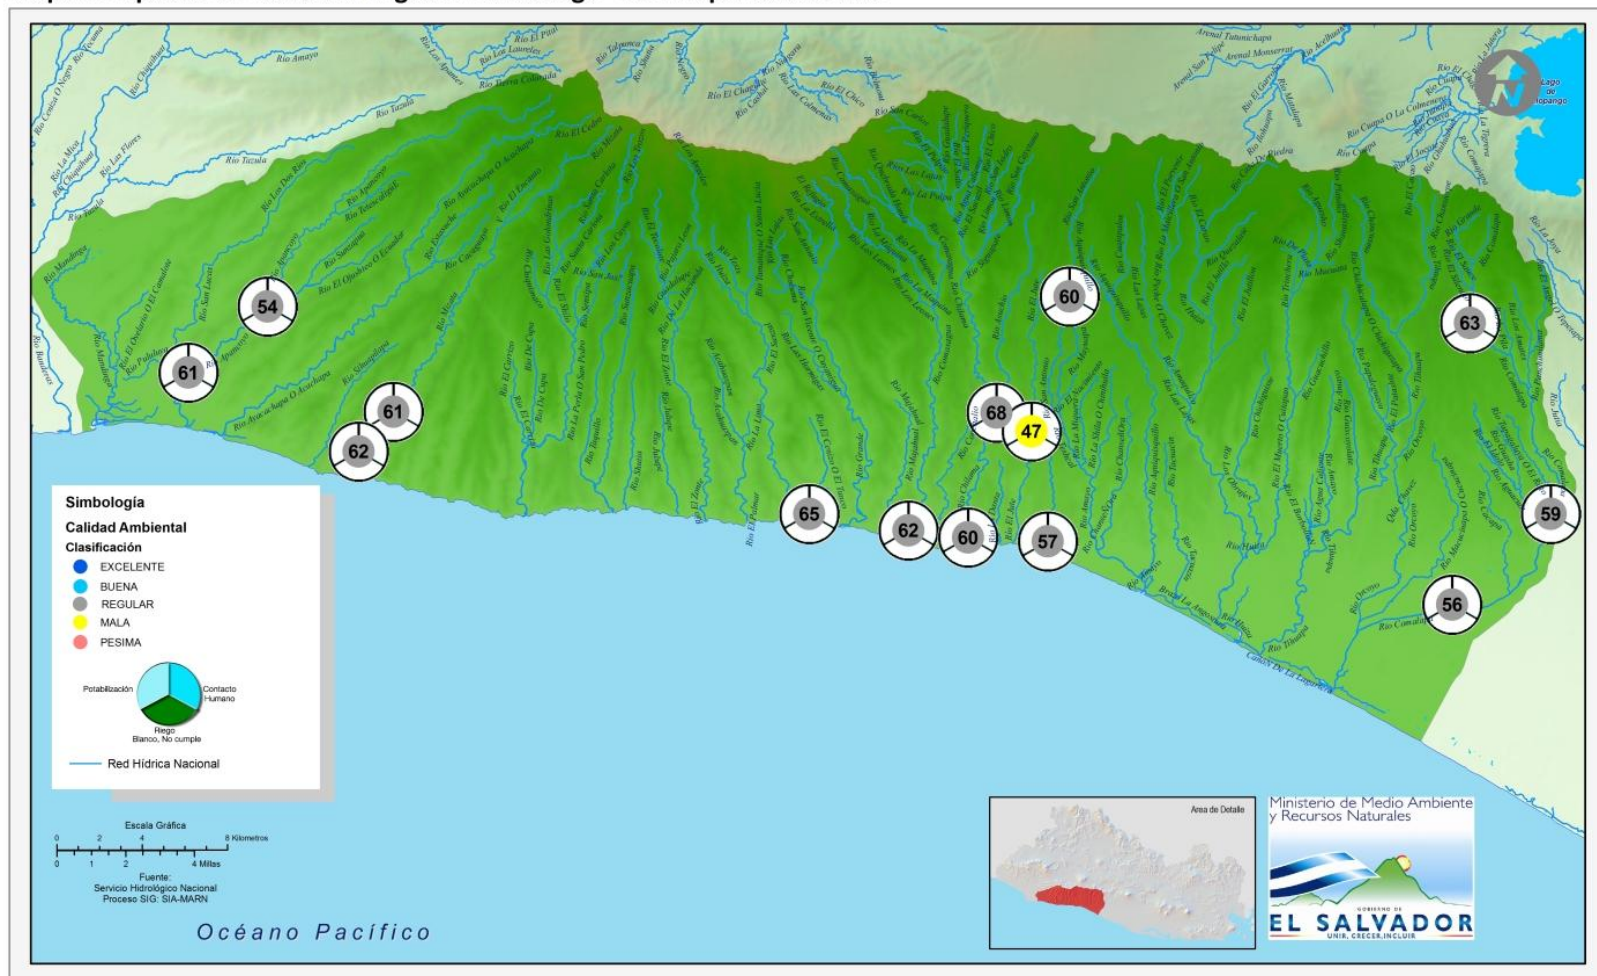
Mapa No. 6 Aptitud de usos de los sitios evaluados en los ríos de la Región Hidrográfica E: Río Comalapa - Mandinga para el año 2010.

Según los resultados de los análisis, la característica de mayor incidencia en el deterioro de la calidad del agua superficial en esta región es la alta concentración de bacterias Coliformes fecales, que varían entre 1,100 y 30,000 NMP/100ml.
