Catálogo

RESOLUCIÓN 009-2021
EXPEDIENTE AP-02-10-104-2018

RESOLUCIÓN 010-2021
EXPEDIENTE AP-08-21-017-2020

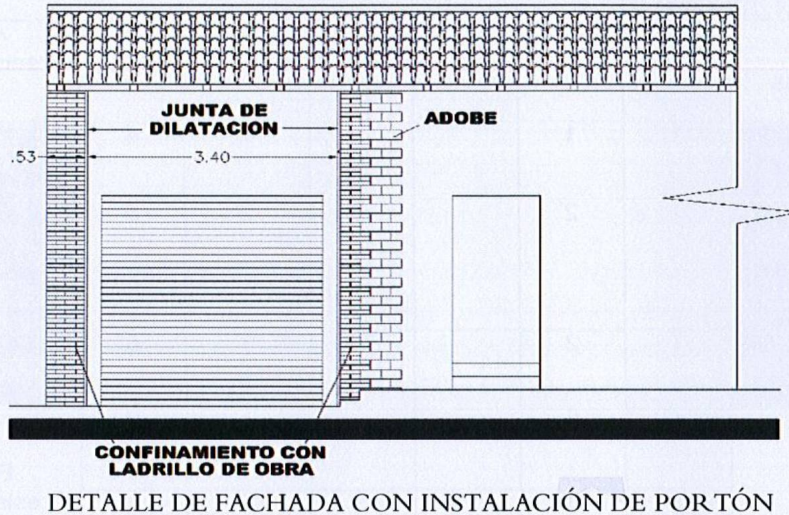
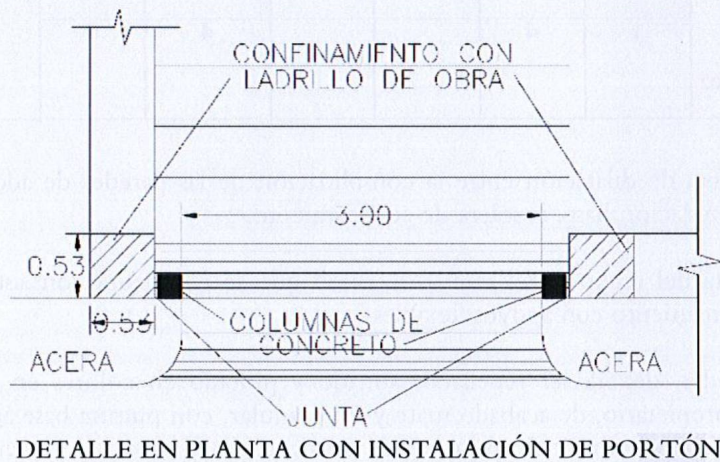
2. Se deberá demoler únicamente el volumen de la pared de adobe de la esquina nor-poniente para generar el vano de portón. El ancho del vano no podrá ser mayor a 3.00 m por una altura coincidente a los vanos existentes y no superior de 3.20 m medidos a partir del nivel de acera (Ver esquemas).

NOTA: Estos esquemas forman parte de la asesoría técnica que brinda el Ministerio de Cultura a través de la Dirección de Bienes Culturales Inmuebles y Gestión Urbana, basados en los planos presentados por el profesional responsable del proyecto y únicamente constituyen una guía para la adecuación del proyecto constructivo a los requerimientos exigidos por la Dirección, respetando los criterios técnicos establecidos en la Resolución del caso.
