**IDENTIFICACION FOTOGRAFICA.**

INMUEBLE: Inmueble dentro del Centro Histórico

Venta Ataúdes San Pedro y Tienda Perulapaneca

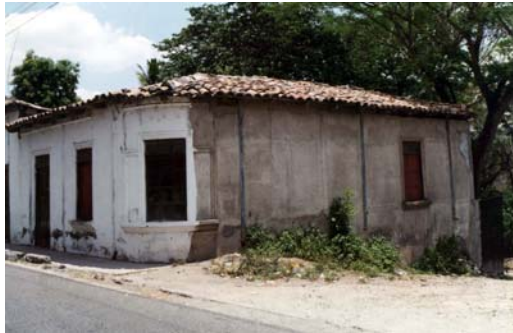
Presencia de humedad en el área de desplante, deterioro de ornamentos en paredes, predecía de suciedad en paredes.

Inmueble medianero, presenta una repetición de vanos con un frontón decorado con motivos fitomorficos y un copon al centro; remata con un alero en el que se apoya la estructura de madera, con la que se apoya el techo de teja de barro cocido.

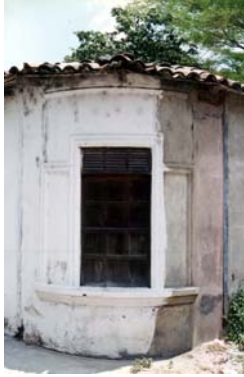
Detalle de esquinero el cual presenta pilastras adosadas y una ventana de doble hoja de madera
