Catálogo

MINISTERIO DE CULTURA

RESOLUCIÓN DA 076-2021
EXPEDIENTE VA-072-2020

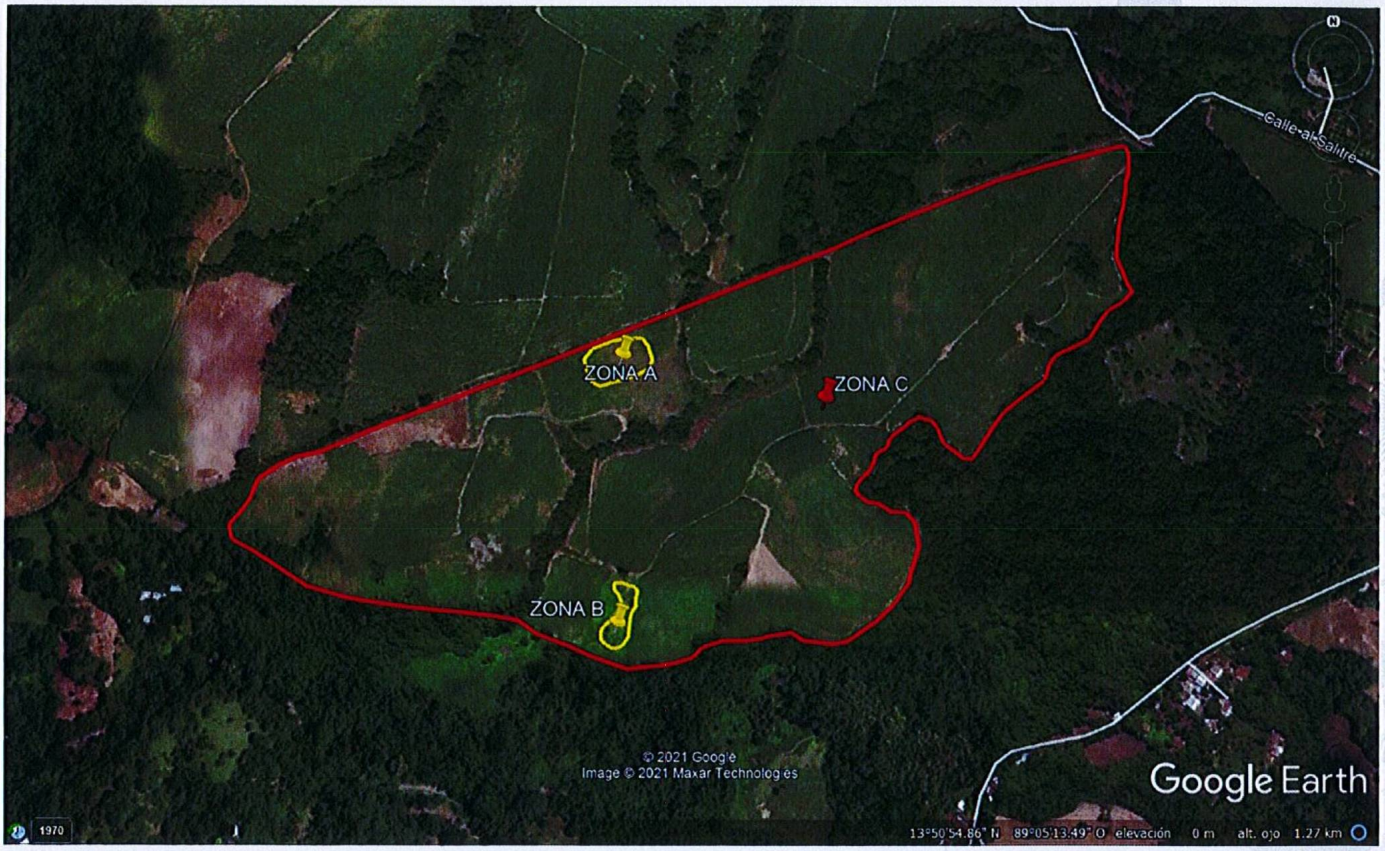
b) Que la prospección realizada a dicho inmueble, se ejecutó de Oeste a Este, durante la misma se verificó la presencia de material cultural (cerámica y un fragmento de mano de moler) en muy baja densidad a excepción del área que se encuentra ubicada en el punto 13°51´2.15¨N 89°5´31.98´´O (Zona A con un área aproximada de 2,590.48 m^2), en la que se observó material en mediana densidad y de considerable

tamaño; asimismo, en el punto 13°50´53.10¨N 89°5´32.13´´O (Zona B con un área aproximada de 2,590.48 m^2), existe un yacimiento rocoso que presenta posibles alteraciones antrópicas. Por lo que, la Dirección de Arqueología es de la opinión técnica que con el objeto de descartar cualquier indicio de actividad humana en el subsuelo, es necesario ejecutar una supervisión arqueológica de forma continua al momento de todo trabajo que implique remoción de tierra en la Zona A y Zona B.

Imagen. Línea roja perímetro aproximado del inmueble, líneas amarillas señalizan las Zona A y B, áreas que deberán ser supervisadas.

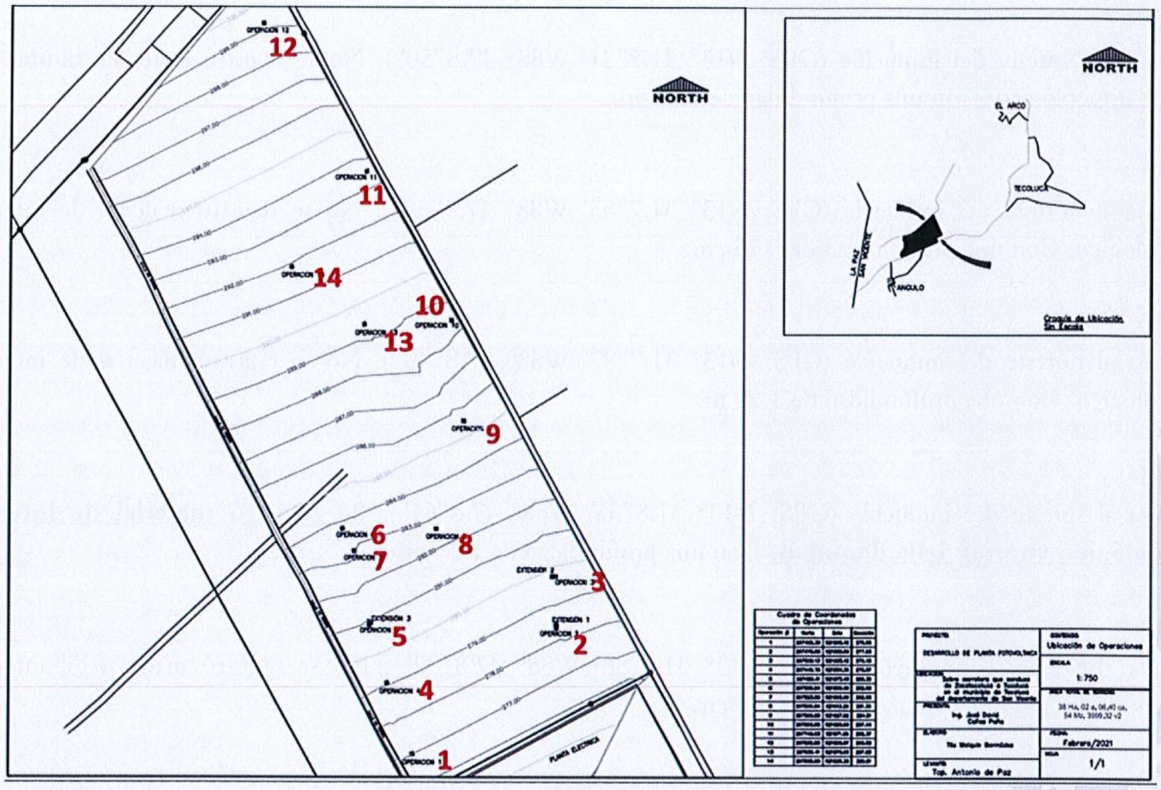
OP-14
Ubicada al Noreste del inmueble (GPS: N13° 31.8"08' W88° 47.8"90'.). **Se registró material de interés arqueológico en muy baja densidad.** Con una profundidad de 1.40 m.

Imagen. Los números representan la ubicación de cada uno de los pozos de sondeo.

Por lo que, con base en dicha investigación, se constató el poco registro de material cultural en dicho terreno, limitándose al hallazgo de 11 fragmentos de cerámica no diagnósticos. De acuerdo a lo informado por el arqueólogo Barrera, la zona no cuenta con una influencia directa de algún sitio arqueológico cercano, esto basado en los resultados obtenidos a partir de la investigación. Así mismo, en donde se ubicaron los 14 sondeos arqueológicos, no se detectó otro tipo de rasgo arqueológico como entierros, basureros, surcos de cultivo o estructuras prehispánicas, coloniales o republicanas que requieran ser conservadas y/o protegidas. Por lo que, la Dirección de Arqueología es de la opinión técnica que no existe patrimonio arqueológico en riesgo por el desarrollo de dicho proyecto.

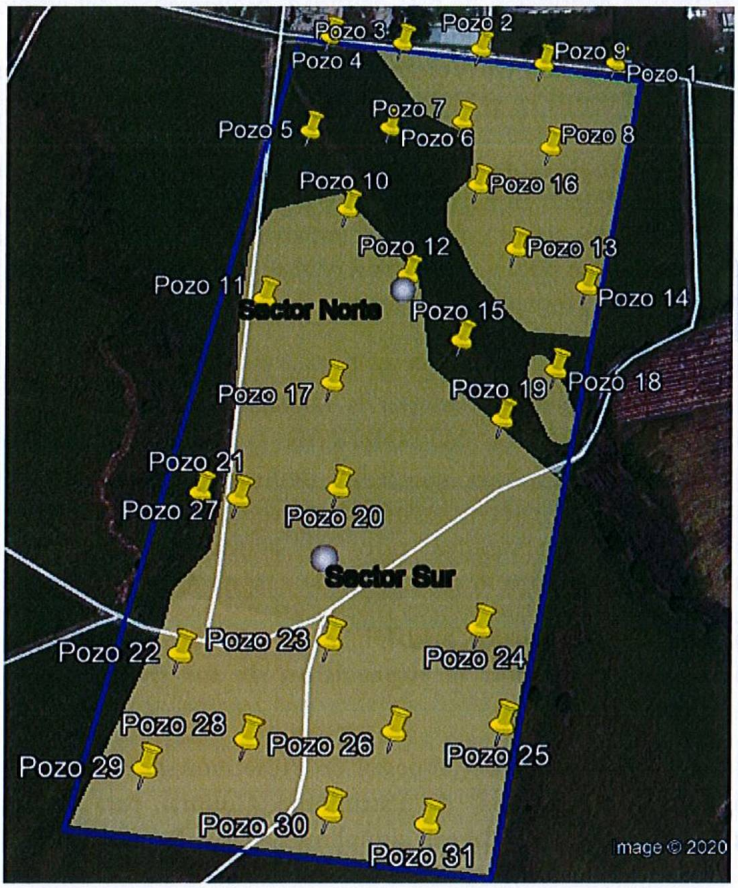
Los hallazgos realizados consisten en Surcos de Cultivo y material cultural (cerámica y lítica) en baja densidad. Los surcos de cultivo se registraron en los pozos: 1, 3, 8, 9, 10, 11, 12, 13, 14, 17,18, 19, 20, 22, 23, 24, 25, 26, 27, 28, 30 y 31, y el material cultural (cerámica y obsidiana en baja densidad), se ubicó en las unidades: 2, 8, 9, 13, 16 y 21.

Imagen. Muestra la ubicación de los pozos arqueológicos en el inmueble. La sombra color beige describe las áreas donde se ubican surcos de cultivo.

b) Dicho estudio arqueológico resultó en la identificación de surcos de cultivo bajo la erupción del Ilopango o TBJ. Los surcos registraron orientaciones variadas: Norte-Oeste, Este-Oeste, cruzadas y diagonales, algunos con un rango entre 10 ° a 30 ° grados orientados al Noreste o Noroeste. Su registro incluyó diferentes profundidades: máxima: 3.30 metros, y mínima: 2.75 metros (Barrera, 2020).

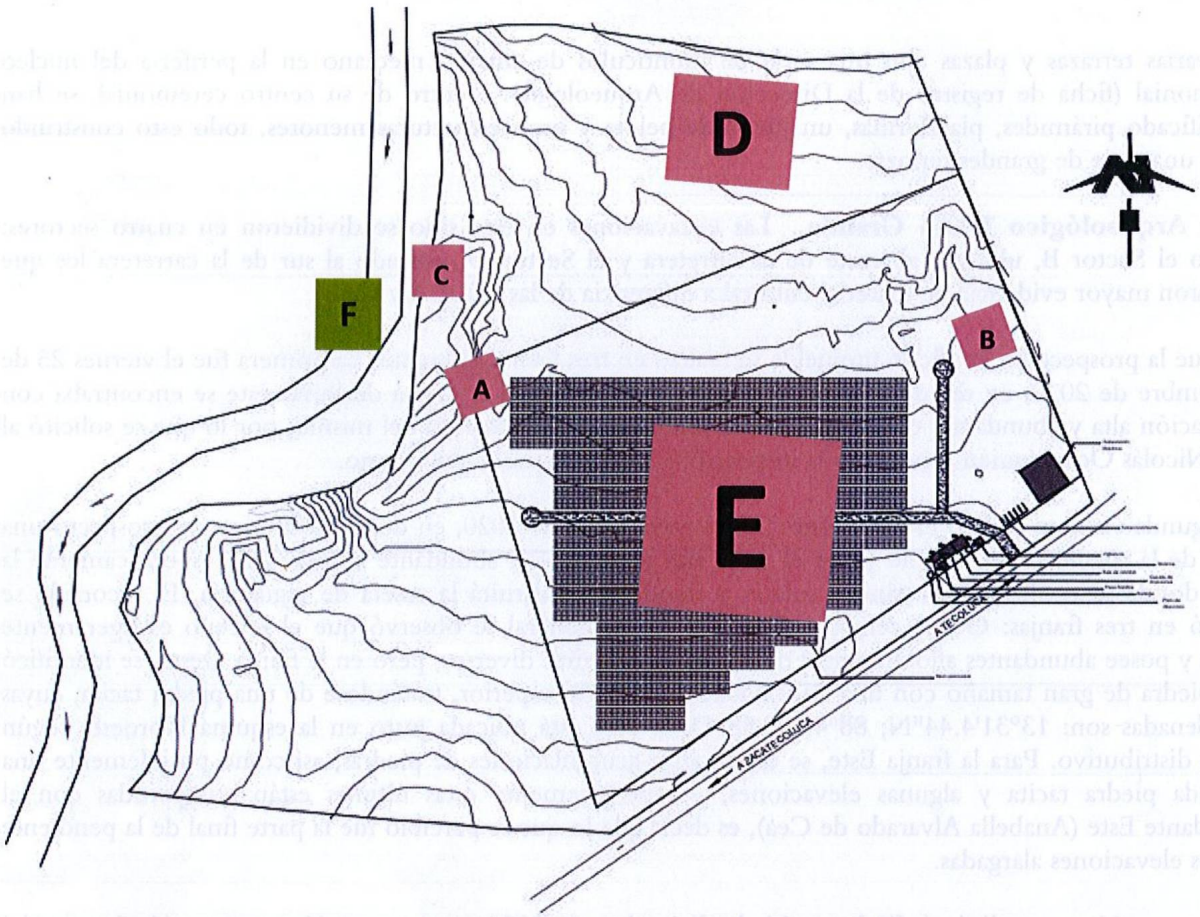
Imagen. Tomando como base el plano topográfico proporcionado por el Ing. Nicolás Ocón, las letras en los recuadros indican cada uno de los hallazgos. **A.** Piedra tacita; **B.** En esta zona se identificó una segunda piedra tacita y parte de unas elevaciones; **C.** Elevación alargada; **D.** En esta zona se identificaron algunas alineaciones de piedra, y elevaciones, una de ellas puede tener relación con el obraje de añil identificado en un terreno colindante; **E.** Zona proyectada para la colocación de los páneles solares, en donde se observaron rocas aflorantes dispersas; **F.** Localización del Obraje de Añil.

Con base en lo anteriormente expuesto, la Dirección de Arqueología, es de la opinión técnica que existe material arqueológico en dicho inmueble. De igual manera, la zona muestra un alto potencial de existir contextos o rasgos arqueológicos, debido a la cercanía de dichos Sitios Arqueológicos. Por lo que, es necesario la realización de un estudio arqueológico en el mismo.

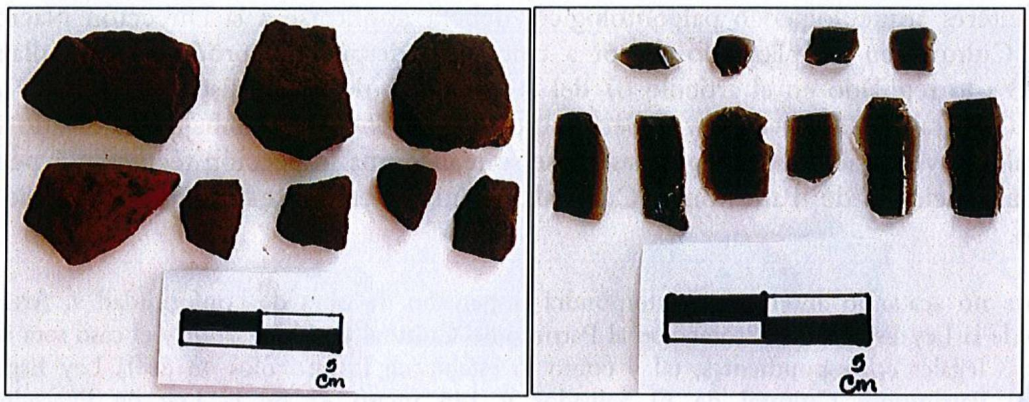
c) Teniendo en cuenta la cercanía del inmueble con el sitio arqueológico Los Tablones, es posible que forme parte del área de influencia del asentamiento prehispánico, lo que explicaría la densidad media de

navajas prismáticas recuperadas durante la inspección técnica. Por lo que, es necesario ejecutar una supervisión arqueológica de forma continua al momento de todo trabajo que implique remoción de tierra.

Imagen. Materiales culturales (fragmentos de cerámica y obsidiana) recuperados durante la prospección superficial del inmueble sujeto a trámite. Nótese la densidad media de fragmentos de navajas prismáticas de obsidiana.

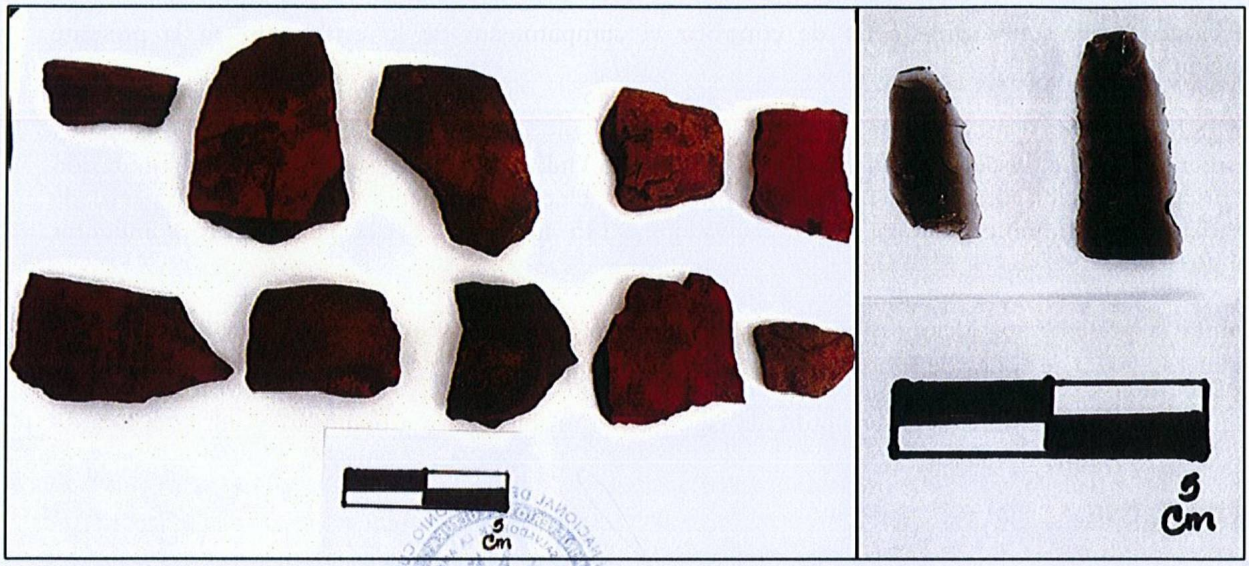
b) Que durante la prospección superficial se recuperaron materiales culturales (fragmentos de cerámica y dos navajas prismáticas de obsidiana). La densidad de material cultural observado en superficie es alta. A pesar de ello, no se identificaron estructuras o cualquier otro tipo de contexto arqueológico. Sin embargo, debido a la alta presencia de material cultural, es posible que el inmueble pertenezca a una zona de influencia arqueológica o corresponda a un sitio arqueológico.

Imagen. Materiales culturales (fragmentos de cerámica y dos fragmentos de navajas prismáticas de obsidiana) recuperados en la superficie del inmueble sujeto a trámite.

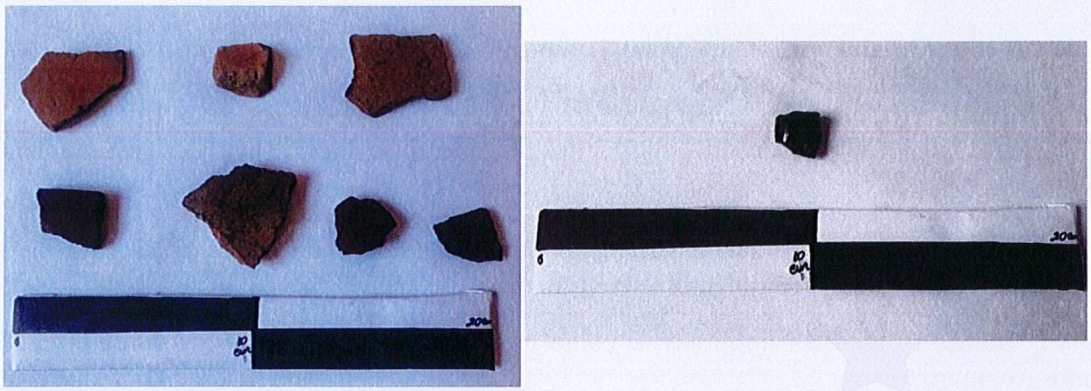
a) Que en la prospección realizada a dicho inmueble se observó la presencia de materiales culturales en superficie (cerámica y obsidiana) en baja densidad, pero no se pudo dilucidar la presencia de estructuras prehispánicas. Por lo que posiblemente el mismo forma parte del Sitio Arqueológico Los Tablones (Cuadrante Apaneca, Número 4-7 y código SA2), ubicado según el Atlas Arqueológico a 600 metros aproximadamente al Este del inmueble. Esta conclusión se hace con base en la cercanía con el sitio arqueológico antes mencionado y a la evidencia cultural recuperada.

Imagen. Materiales culturales (cerámica y obsidiana) recuperados durante la inspección técnica al terreno.

1. Debido a que en la inspección técnica se encontró material cultural de interés arqueológico en superficie, es necesario que dicho proyecto sea supervisado por un técnico de la Dirección de Arqueología o en su defecto por un arqueólogo consultor, durante los trabajos que impliquen remoción de tierra, pues con ello se descartaría cualquier indicio de actividad antrópica en el subsuelo del mismo, ya que éste puede resguardar en ocasiones bienes que forman parte del tesoro cultural salvadoreño y que al mismo tiempo constituye evidencia de las actividades realizadas en época pasada.

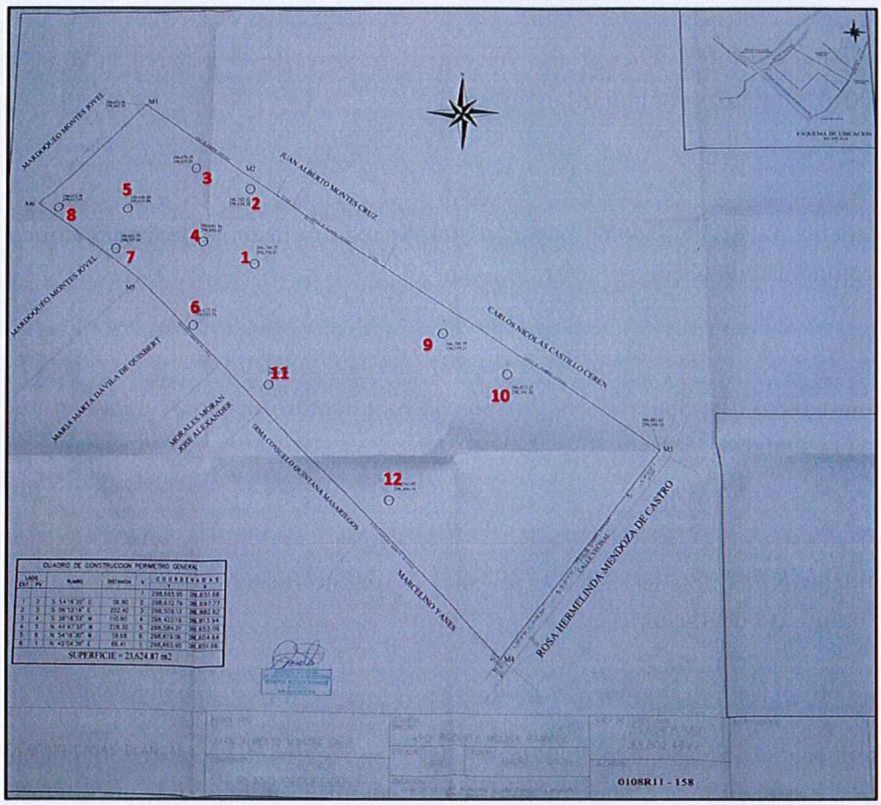
Imagen. Los números representan la ubicación de cada uno de los pozos de sondeo.

Por lo que, con base en dicha investigación se constató la presencia de al menos una ocupación prehispánica evidenciada por las dos estructuras y el piso registrado, así como la alta probabilidad de que sea parte del sitio arqueológico El Güisnay, el cual de acuerdo a la ficha de registro es un sitio bastante extenso con edificios de poca altura, es importante destacar que este sitio posee un pequeño centro ceremonial con estructuras rodeando plazas en la parte norte, la de mayor tamaño se encuentra ubicada hacia el sur, además de existir muchas plataformas bajas, probablemente de uso doméstico, según lo identificado el fechamiento relativo del sitio es para el periodo Posclásico Tardío. En consecuencia de lo anterior, es posible hacer la conexión con los rasgos identificados en dicho inmueble. En ese sentido, la Dirección de Arqueología, confirma la existencia de patrimonio arqueológico en el inmueble en mención.
