MINISTERIO DE CULTURA

RESOLUCIÓN DA 229-2021
EXPEDIENTE VA-081-2020

RESOLUCIÓN DA 286-2021
EXPEDIENTE VA-08-13-073-2021

RESOLUCIÓN DA 221-2021
EXPEDIENTE VA-07-12-016-2021

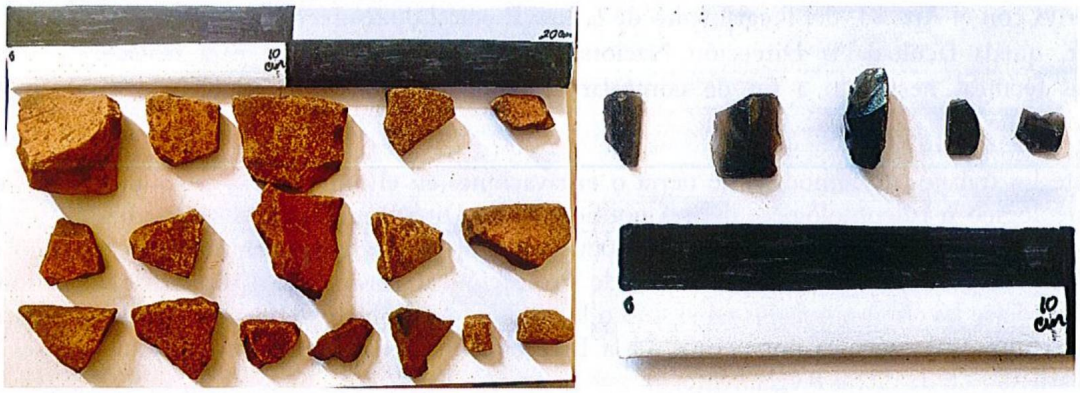
b) Que dicho terreno tiene una topografía regular y actualmente está ocupado por una cancha de fútbol, remanentes de construcciones modernas (abrevadero para ganado y una vivienda moderna). Al momento de la inspección, gran parte del inmueble se encontró cubierto de maleza y arbustos que hicieron difícil la apreciación de la superficie. Sin embargo, se caminaron todos los tramos en los que se pudiera apreciar mejor el suelo. Durante la prospección superficial se recuperó material cultural en baja densidad, no identificándose estructuras o contextos arqueológicos.

Imagen. Materiales culturales (fragmentos de cerámica y obsidiana) recuperados durante la prospección superficial.

Por lo que, con base en lo anteriormente expuesto, la Dirección de Arqueología, es de la opinión técnica que con el objeto de descartar cualquier indicio de actividad humana en el subsuelo, es necesario ejecutar una supervisión arqueológica al momento de todo trabajo que implique remoción de tierra.

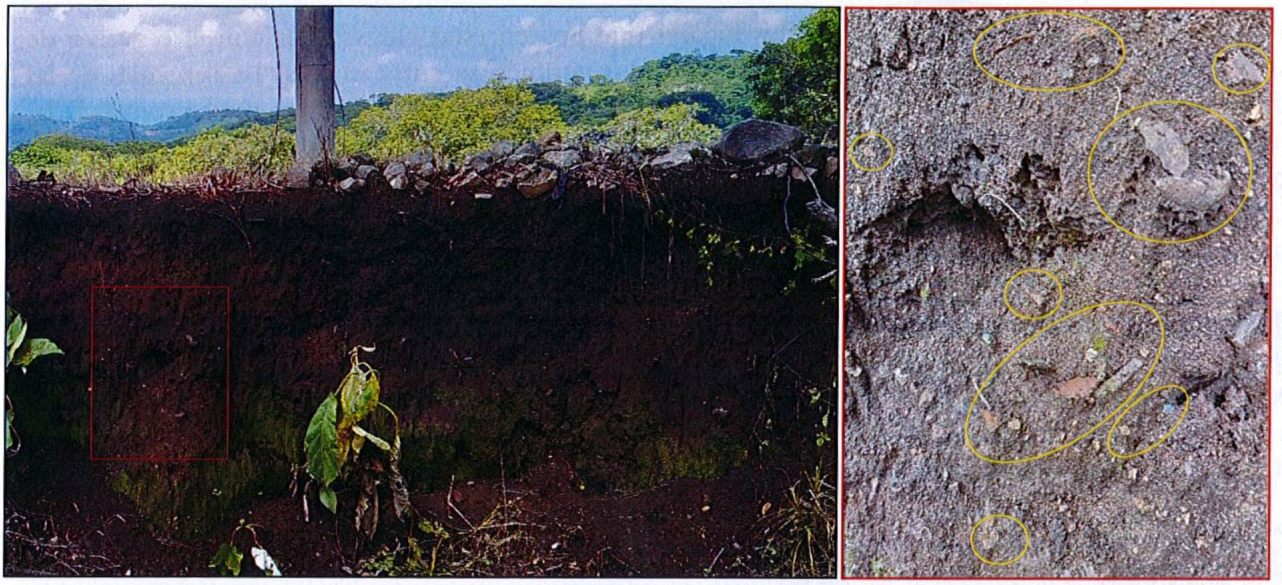
Concentración de materiales 4: las coordenadas referencia de este rasgo arqueológico son 14° 2'8.57"N y 89°36'0.40"O, en este lugar se identificó fragmentos de cerámica y obsidiana dispersos. El lugar se encuentra a 1.2 kilómetros aprox. hacia el suroeste (229.62°) de la concentración 1. Este lugar de interés se encuentra cercano a una quebrada.

Imagen. Se muestra el corte del terreno donde se observan los fragmentos de material cultural

Imagen. Concentración de materiales superficiales.

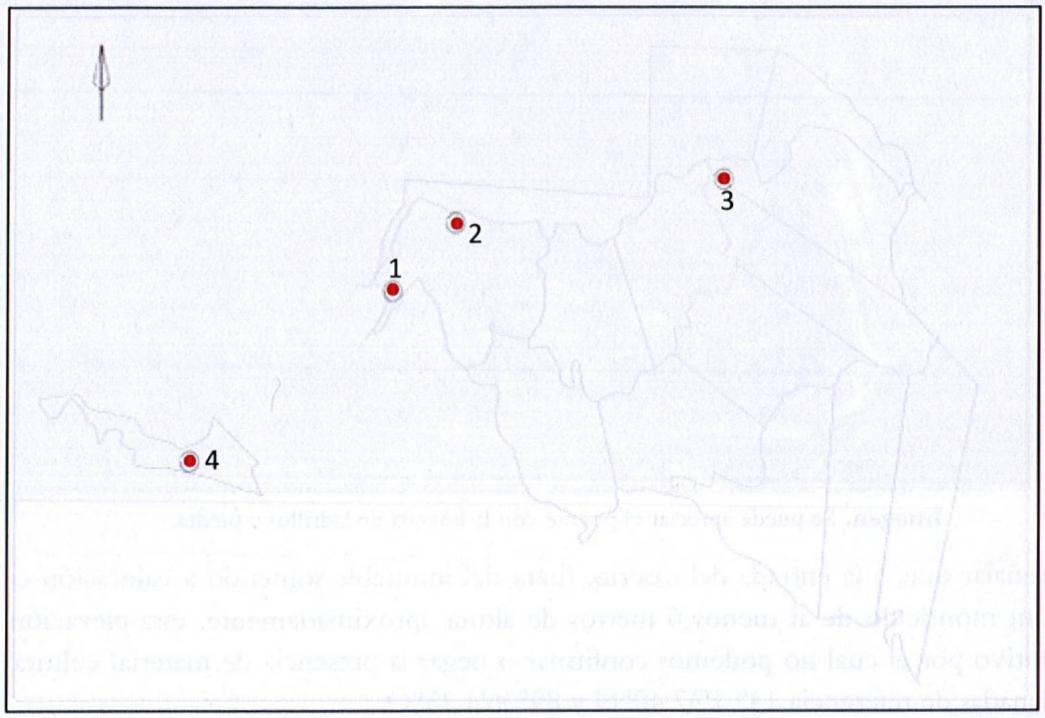
Imagen. Se muestra la distribución de las áreas segregadas sometidas a valoración cultural, y la ubicación de los hallazgos. Imagen elaborada a partir de los planos entregados a la Dirección de Arqueología. Imagen interpretativa, sin escala.
