RESOLUCIÓN DA 270-2021
EXPEDIENTE VA-11-20-054-2021

San Salvador, 16 de diciembre de 2021
A107 Ref. 0921-2021
A 107.1 Ref. 589-2021

AUTORIZAR la realización del proyecto "MALL DEL SOL USULUTAN", debido a que en el terreno inspeccionado no se localizaron vestigios arqueológicos o paleontológicos, al menos en superficie que se vean afectados por el desarrollo de dicho proyecto; sin embargo, se deberá acatar lo siguiente:

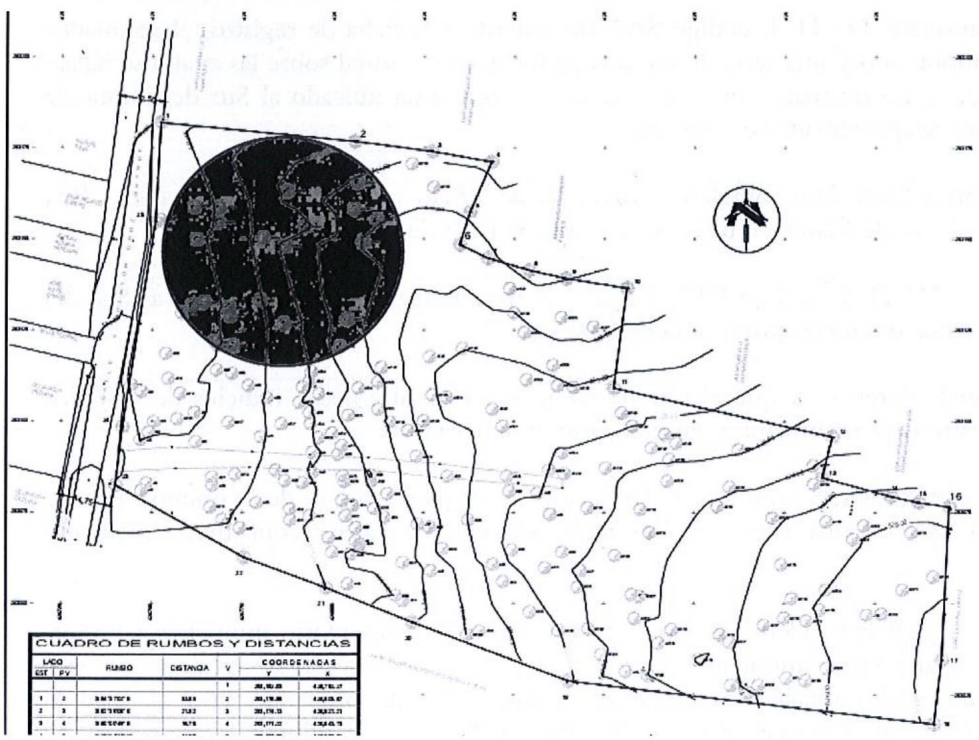
Fig 1. El círculo, indica el área en donde se observaron las dos elevaciones en campo durante la prospección al inmueble el día 10 de septiembre de 2020 y que pueden tratarse de estructuras prehispánicas, así como materiales cerámicos dispersos en la superficie, en baja densidad y alrededor de dichas elevaciones. **Plano proporcionado por:** [redacted].

1. **Que se prohíbe la realización de cualquier proyecto que implique remoción de suelos en la parte Noroeste del terreno que comprende un 25% de su totalidad, mientras no se realice un estudio arqueológico, esto debido a que en la prospección se identificaron dos elevaciones, que pueden tratarse de estructuras prehispánicas, así como materiales cerámicos dispersos en la superficie, en baja densidad y alrededor de dichas elevaciones.**

2. **Que en el resto del terreno el cual comprende un 75% no se establecen limitantes, por lo que puede desarrollarse dicho proyecto en esta parte del mismo.**
