MINISTERIO DE CULTURA

RESOLUCIÓN DA 169-2022
EXPEDIENTE VA-043-2022

En atención a una solicitud admitida en fecha 27 de julio de 2022 en la Dirección de Arqueología dependencia de la Dirección Nacional de Patrimonio Cultural del Ministerio de Cultura, en donde solicita una inspección técnica para determinar la presencia o ausencia de bienes culturales, en un inmueble ubicado en cantón San Luis Jalponguita, municipio de Santiago Nonualco, departamento de La Paz, con el objeto de obtener la regularización del proyecto "Lotificación habitacional El Milagro". Al respecto, la Dirección Nacional de Patrimonio Cultural,

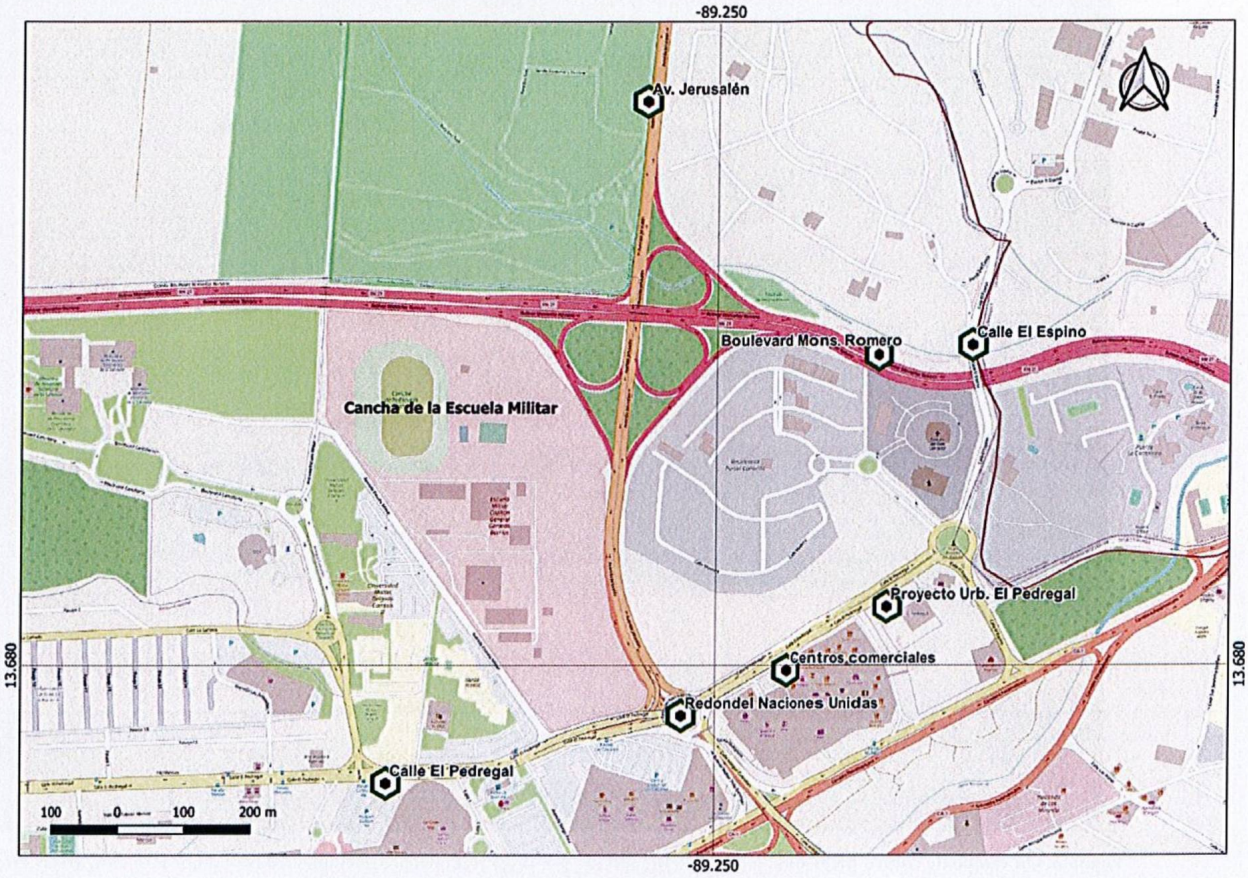
Figura 1. Ubicación del inmueble sometido a trámite y los puntos donde se han encontrado surcos de cultivo prehispánicos en sus cercanías.

Hasta el momento y como se puede apreciar en la ubicación del terreno y los reportes arqueológicos que se tienen para la zona, se han documentado surcos de cultivo prehispánicos, sepultados por la erupción del volcán Ilopango, que se estima ocurrió cerca del año 431 dne, no descartando la posibilidad de encontrar arquitectura y otros hallazgos característicos del período. Los surcos, en aquellos casos, han sido registrados y documentados, con el fin de tener un banco de información de las zonas donde se han encontrado estos rasgos, que a su vez indican una alta actividad y ocupación humana en este sector, hace unos 1600 años. En otras palabras, el hecho de tener surcos, es una indicación de grupos humanos cultivando y desarrollando actividades cotidianas en las cercanías, por lo que, en este caso, el flanco oeste del Área Metropolitana de San Salvador posee un importante nivel de sensibilidad a contener patrimonio arqueológico en el subsuelo.
