Contratación Directa No FOVIAL CD-009/2011
Ref.: ES-142-11, Informe Final

Sírvase encontrar adjunto original, copia y archivo digital de nuestro Informe Final del proyecto “DISEÑO DE OBRAS DE MITIGACION EN KM 124+000 DE LA CARRETERA CA08W, FRONTERA LAS CHINAMAS”, Departamento de Ahuachapán, el cual incluye el Estudio Geológico, Geotécnico, Estudio Hidrogeológico, Diseños, Planos y Presupuestos de Obras de Mitigación, con sus respectivas Especificaciones Técnicas.

Estudio Geológico

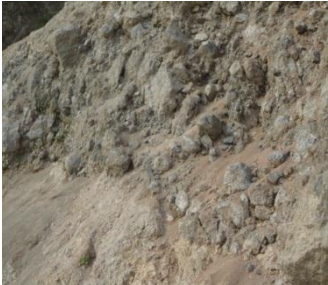
2. Lava basáltica andesítica (sla)	7 metros	<p>Litología: Colada de lava brechada en bloques, con sectores meteorizados.</p> <p>Estratigrafía: Período cuaternario; época holocénica inferior. Formación San Salvador, elemento sl.</p>

<p>Colada de lava en bloques sanos y sectores conteniendo material arcilloso, producto de la meteorización, con baja resistencia a la erosión, alta permeabilidad, lava densa, material meteorizado residual de baja densidad, compactación baja, con plasticidad en sectores meteorizados, removible con maquinaria. Inestable.</p>

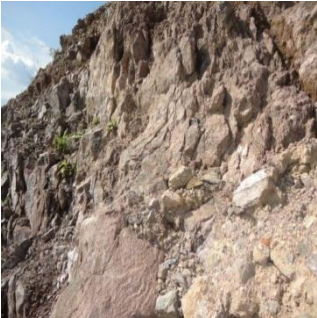
3. Toba aglomerática (b3s)	43 metros	<p>Litología: Toba aglomerática superior compuesta de ceniza volcánica y fragmentos lávicos de tamaño fino a medio, presentando planos de deslizamiento y fisuras tectónicas.</p> <p>Estratigrafía: Período terciario; época: plioceno superior. Formación Bálsamo, elemento b3.</p>

<p>Estrato de toba aglomerática de tamaño medio a fino, no meteorizada (sana), baja resistencia a la erosión, fracturada, de alta permeabilidad, densidad media, bajo grado de compactación, removible con maquinaria. Baja estabilidad.</p>

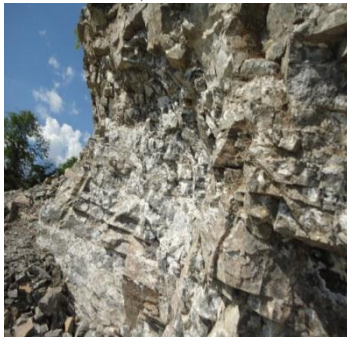
4. Secuencia de coladas de lava andesítica (b3)	77 metros	<p>Litología: Secuencia de coladas de lava andesítica, fracturada por tectonismo y diaclasada (discordancias de enfriamiento). Estratigrafía: Período terciario; época: plioceno superior. Formación Bálsamo, elemento b3.</p>

<p>Estratos de lava sana (no meteorizados). Fracturados. Los estratos con fracturamiento intenso presentan baja resistencia a la erosión hídrica. Alta permeabilidad secundaria, fragmentos lávicos densos, compactación alta, sin plasticidad, Removible con maquinaria. Inestables.</p>

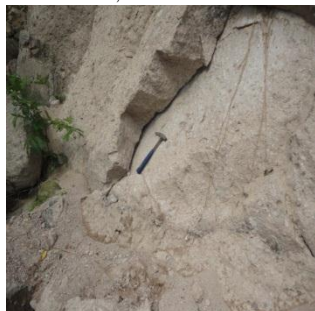
5. Toba aglomerática (b3i)	25 metros hasta el nivel de la rasante de la carretera y de la rasante hacia abajo sobre talud del río, 45 metros. Espesor total del estrato: 70 metros.	<p>Litología: Potente estrato de toba volcánica compuesta de ceniza como material aglutinante y fragmentos lávicos de tamaño medio. Estratigrafía: Período terciario; época: plioceno superior. Formación Bálsamo, elemento b3.</p>

<p>No meteorizada (sana), resistente a la erosión hídrica, semidura, sin fracturamiento, únicamente presenta fisuramiento tectónico aislado (en bloques), con planos de deslizamiento recientes, baja permeabilidad primaria, con permeabilidad secundaria a través de fisuras tectónicas y planos de deslizamiento, densidad media, compactación alta, removible con maquinaria. De estabilidad media.</p>

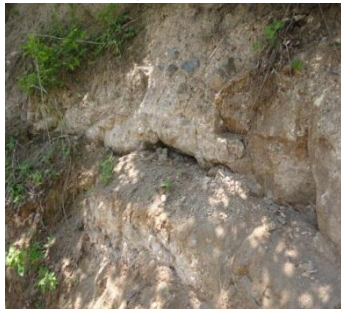
6. Epiclastita (b2a)	3 metros	<p>Litología: Capa de material sedimentario de poco espesor, compuesto de material volcánico fragmentado de tamaño fino, el cual constituye la zona de contacto concordante entre el elemento b3 y b2. Estratigrafía: Período terciario; época: plioceno medio. Formación Bálsamo, elemento b2.</p>

<p>Meteorizada en un 30%, baja resistencia a la erosión, no fracturada, permeabilidad baja (nivel reteniente), densidad baja, compactación media, plasticidad media, removible con maquinaria. Eventualmente constituiría un plano de deslizamiento para los estratos superiores (sobreyacientes). Inestable.</p>

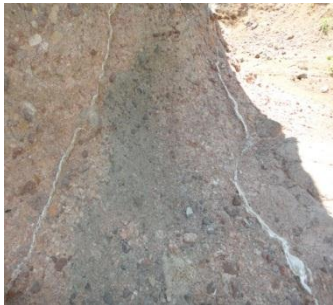
<p>7. Secuencia Tobácea aglomerática - lávica (b2)</p>	<p>A partir del nivel del cauce del río hacia abajo, espesor no determinado.</p>	<p><i>Litología:</i> <i>Estrato de toba compuesto de ceniza volcánica como material aglutinante y fragmentos lávicos de tamaño medio a fino, alternando con flujos lávicos basáltico andesítico. Alterado por efectos hidrotermales (impregnaciones de sílice en planos de discordancia y formación de vetillas de cuarzo). Se observan pequeñas manifestaciones de aguas termales de baja temperatura.</i></p> <p><i>Estratigrafía: período terciario; época: plioceno medio. Formación Bálsamo, elemento b2.</i></p>

<p><i>Estratos tobáceos alterados por efectos hidrotermales (relleno de fisuras de sílice en forma reticular), resistente a la erosión de dureza media, fracturas selladas por sílice, permeabilidad secundaria media, densidad media, compacta, sin plasticidad, removible con maquinaria. Estable.</i></p>

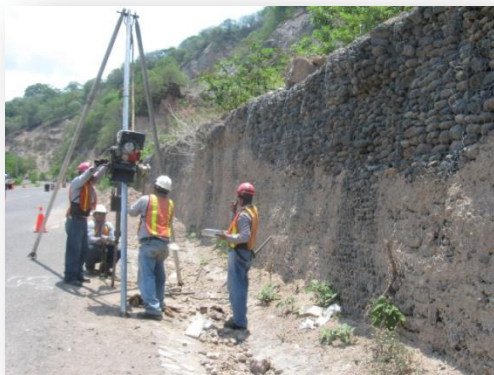
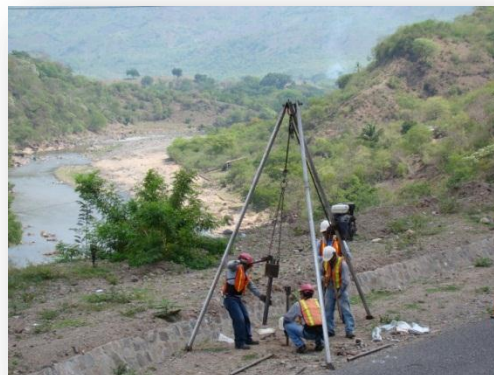
Fotografías 8 y 9. Ejecución de sondeos del tipo Penetración Estándar (SPT) a ambos lado de la vía.

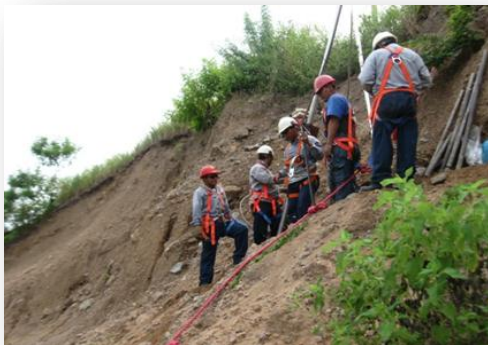
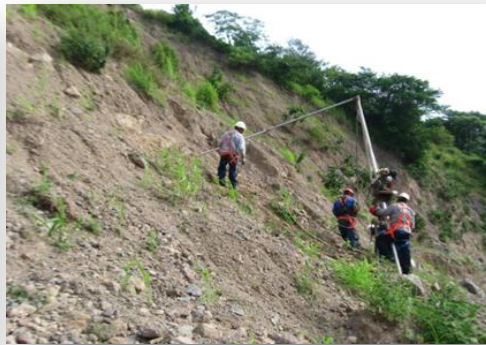
Fotografías 10 y 11. Ejecución de sondeos del tipo Penetración Estándar (SPT) en talud lateral derecho.

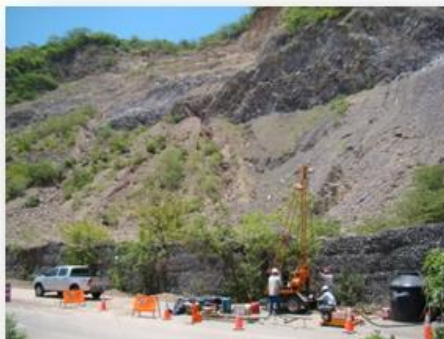
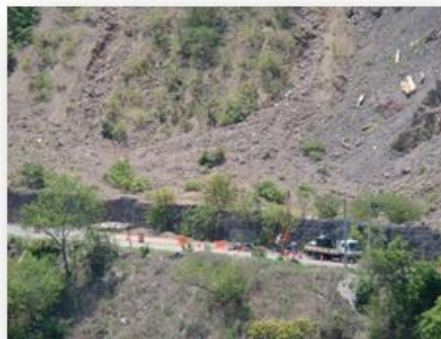
Fotografías 12 y 13. Vista ejecución sondeo rotativo S-1R

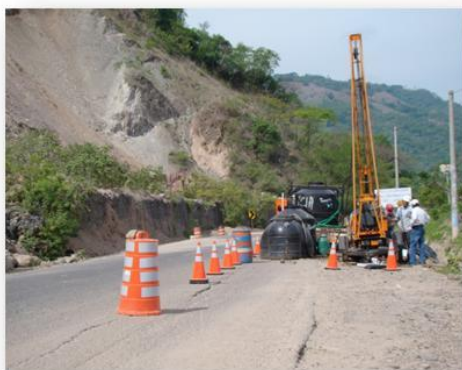
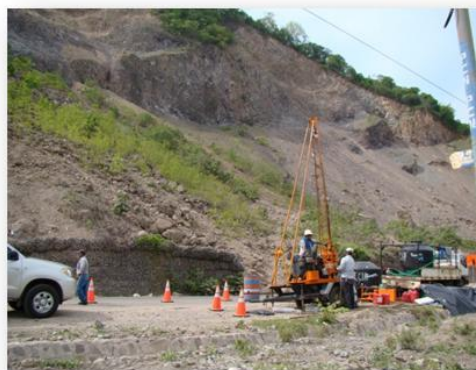
Fotografías 14 y 15. Vista ejecución sondeo rotativo S-2R

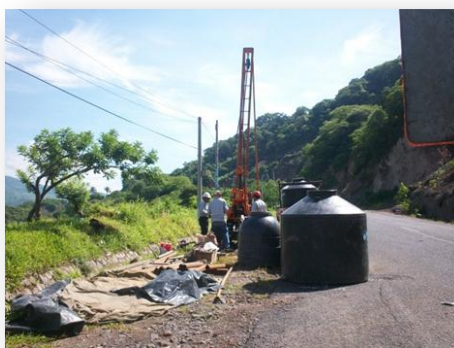
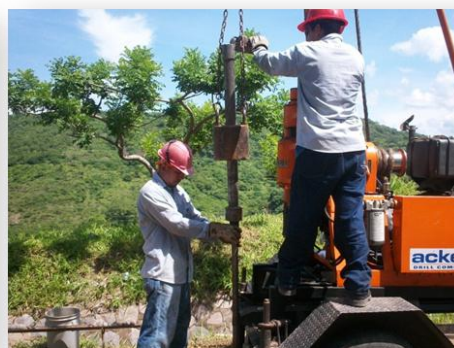
Fotografías 16 y 17. Vista ejecución sondeo rotativo S-3R

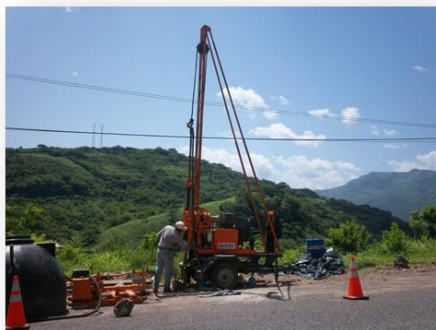
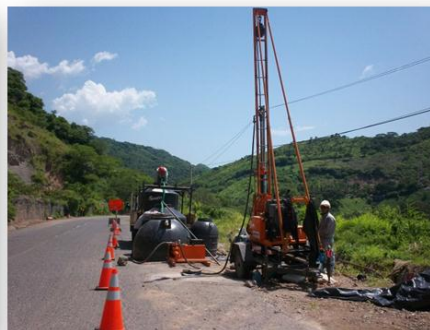
Fotografías 18 y 19. Vista ejecución sondeo rotativo S-4R

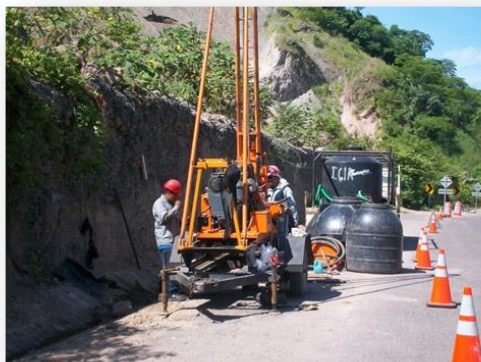
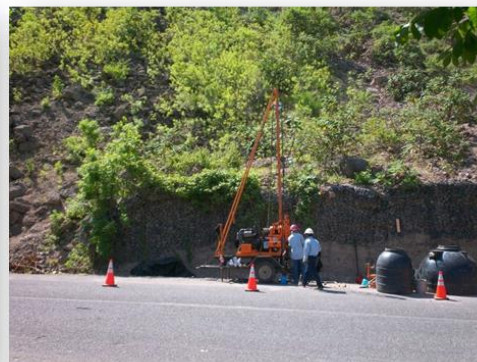
Fotografías 20 y 21. Vista ejecución sondeo rotativo S-5R

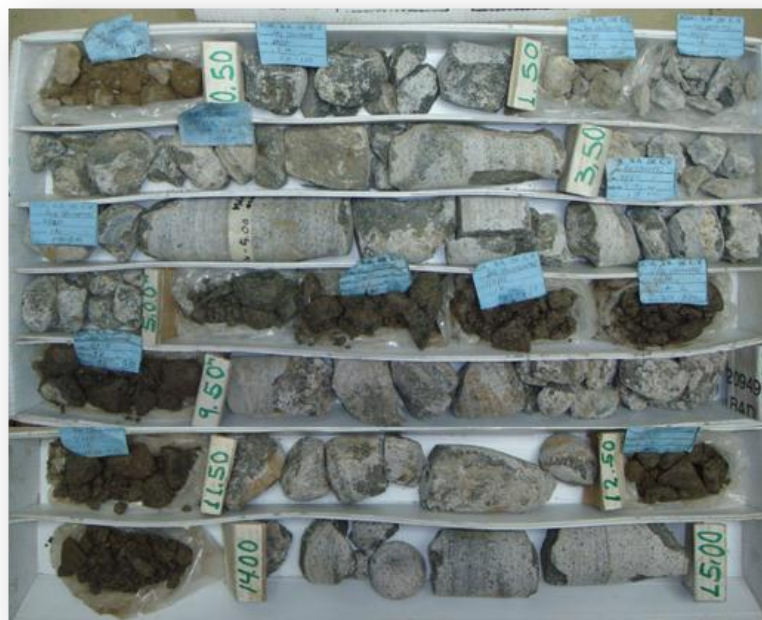
Este sondeo inicia con suelos del tipo areno limosos con gravas, color café oscuro, seguido por un estrato de roca fragmenta del tipo basáltico, con arenas gruesas, a 1.50 m un estrato de arenas gruesas con fragmentos de roca, subyacente a este estrato se detectan rocas fragmentadas de ½ a 5” con arenas gruesas a medias, luego un estrato de 0.50 de gravas mal graduadas gris oscuro, con arenas. A los 4.00 m se detecta un estrato de rocas basálticas con grietas y juntas color gris claro, con incrustaciones de suelos arenoso gruesos y medios, en un espesor de 1.00 m. El estrato de grava mal graduada gris oscuro, con arenas finas a gruesas semidensas a muy densas alcanza una profundidad de 9.50 m. Subyacente se detectan rocas fragmentadas con juntas y grietas y arenas medias en un espesor de 1.00 m. Los siguientes 0.50 m están conformados por gravas mal graduadas gris claro, para finalizar con una mezcla de arena fina y media con fragmentos de roca basáltica con juntas y grietas hasta los 15.00 m de profundidad. (Ver perfiles estratigráficos en Anexos, Planos GG-9 y GG-10).

Fotografía 22. Vista de muestras recuperadas de sondeo S-1R.

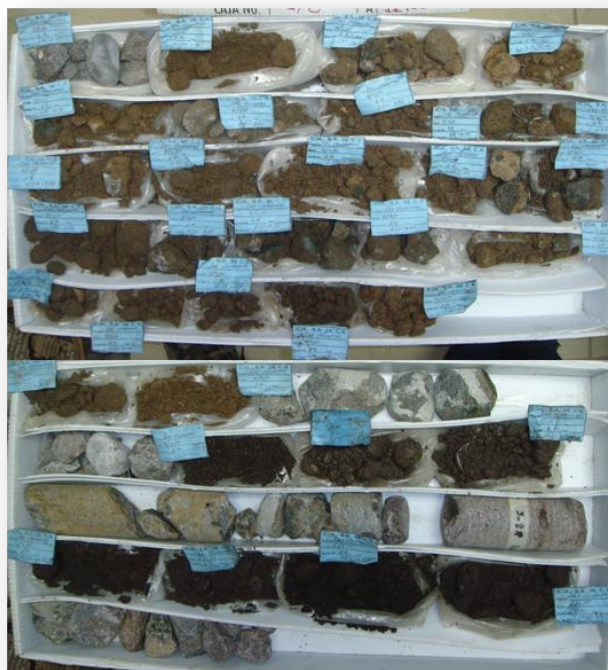
Este sondeo inicia con suelos del tipo arenas mal graduadas café oscuro, con fragmentos de roca en los primeros 0.50 m, seguidos de un estrato de arenas limosas café oscuro, con gravas, en un estado semidenso hasta los 9.50 m de profundidad, donde inicia un estrato de arenas arcillosas café oscuro, con gravas hasta los 13.50, subyacente se detectan arenas gruesas mal graduadas con incrustaciones rocosas, a los 16.50 m se detecta un estrato de roca basáltica y andesítica con incrustaciones de arenas medias a gruesas en 1.00 m de espesor para finalizar hasta los 20.00 m con arenas gruesas a medias, mal graduadas con incrustaciones de roca basáltica con juntas y grietas (Ver perfil estratigráfico anexo).

Fotografía 23. Vista de muestras recuperadas de sondeo rotativo S-2R.

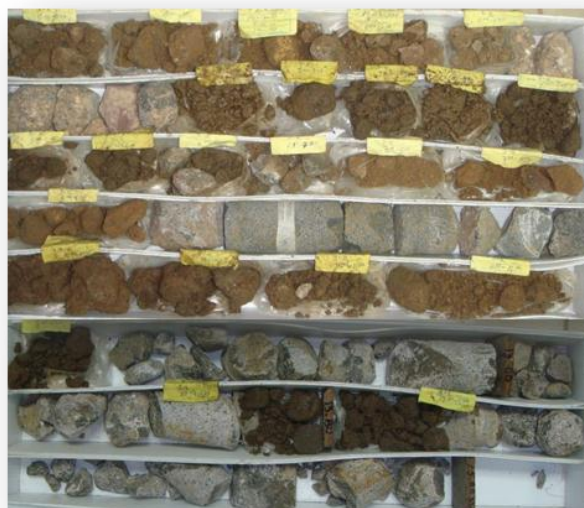
Este sondeo inicia con suelos del tipo areno limosos con gravas y fragmentos de roca, color café oscuro, en un espesor de 2.50 m, seguido de un estrato de arenas gruesas mal graduadas, con fragmentos de roca, hasta los 5.50 m de profundidad subyacente a este estrato se detectan arenas arcillosas café oscuro, con fragmentos de roca, en un espesor promedio de 2.00 m, detectándose nuevamente un estrato de 1.00 m conformado por arenas limosas con fragmentos de roca, entre 8.50 a 10.00 m, se detectan rocas basálticas gris claro, fracturadas, entre 10.00 y 11.00 m de profundidad se tiene un estrato de arenas arcillosas con fragmentos de roca y finalmente de los 11.00 hasta los 15.00 m se interceptaron arenas mal graduadas café oscuro con fragmentos de roca de diámetros variables.

Fotografía 24. Vista de muestras recuperadas de sondeo S-3R.

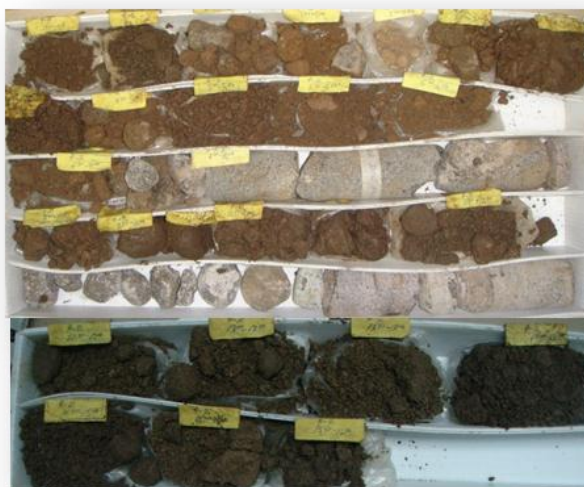
Este sondeo inicia con suelos del tipo arenas limosas café oscuro intercaladas con arenas mal graduadas café oscuro, con fragmentos de roca hasta los 3.00 m de profundidad, posteriormente entre 3.00 y 4.00m, existe un estrato de limos arenosos café oscuro, con gravas en un espesor de 1.00 m, seguido de arenas mal graduadas café oscuro, con fragmentos de roca hasta los 8.00 m de profundidad, entre 8.00 y 9.00 m se detectan Rocas basálticas gris claro, con fragmentos de roca, posteriormente se detecta 1.00 m de arenas mal graduadas café oscuro, con fragmentos de roca, seguidas de 1.50 m de espesor de arenas arcillosas café oscuro, con gravillas, a una profundidad de 11.50 m hasta los 12.50 m, se interceptan rocas basálticas gris claro, fracturadas y desde 12.50 a 16.00 m, arenas mal graduadas café oscuro, con fragmentos de roca(Ver perfiles estratigráficos anexos).

Fotografía 25. Vista de muestras recuperadas de sondeo rotativo S-4R.

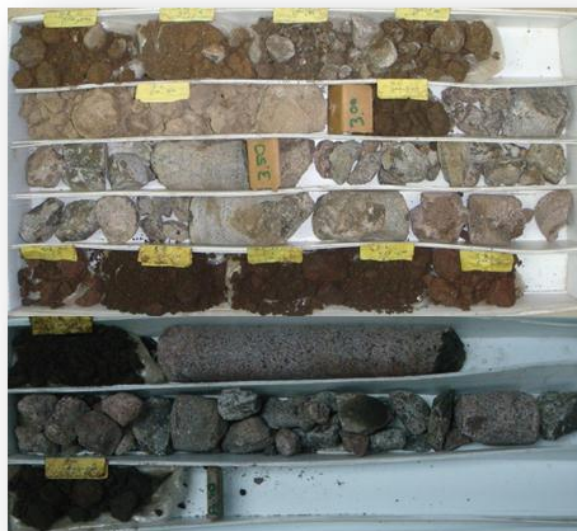
Este sondeo inicia con suelos del tipo areno limosos con gravas y fragmentos de roca, color café oscuro, en un espesor de 1.00 m, seguido de un estrato de arenas gruesas mal graduadas, con fragmentos de roca, hasta 1.50 m de profundidad subyacente a este estrato se detectan restos de roca basáltica con escorias volcánicas, entre 2.00 y 3.50 m de profundidad, se interceptan arenas arcillosas café oscuro, con fragmentos de roca, detectándose nuevamente un estrato de 1.00 m conformado roca basáltica gris claro, fracturada, seguidos de arenas mal graduadas con fragmentos de roca, hasta los 6.00 m de profundidad, seguido de un estrato de 0.50 m conformado por arenas mal graduadas tipo escorias volcánicas, se detectan rocas basálticas gris claro, fracturadas, entre 6.50 y 8.50 m de profundidad y finalmente hasta los 9.00 m se interceptaron arenas mal graduadas café oscuro con fragmentos de roca de diámetros variables. (Ver perfiles estratigráficos anexos).

Fotografía 26. Vista de muestras recuperadas de sondeo rotativo S-5R.

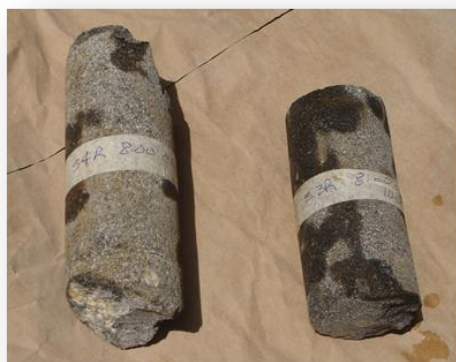
Fotografía 27. Muestras sometidas a Ensayos de Resistencia a la Compresión.

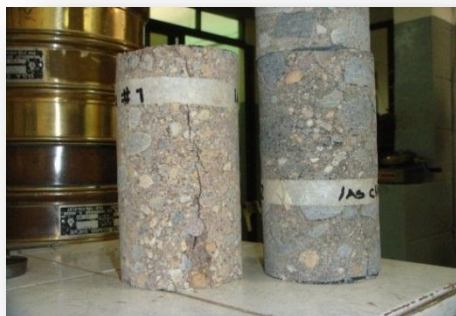
Fotografías 30 y 31. Muestras sometidas a Ensayos de Resistencia a la Compresión de las muestras 3 y 2.

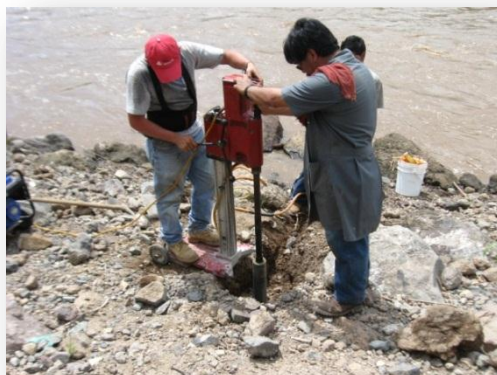
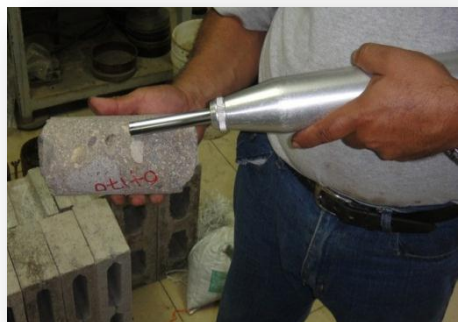
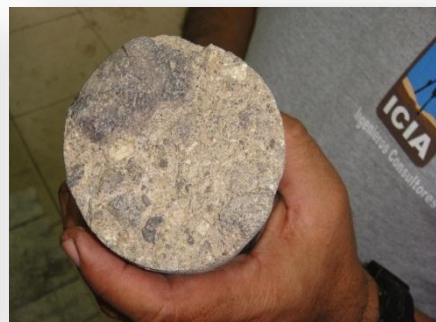
Fotografías 32, 33, 34, 35 y 36. Mostrando pruebas realizadas a núcleos extraídos en la ribera del Río.

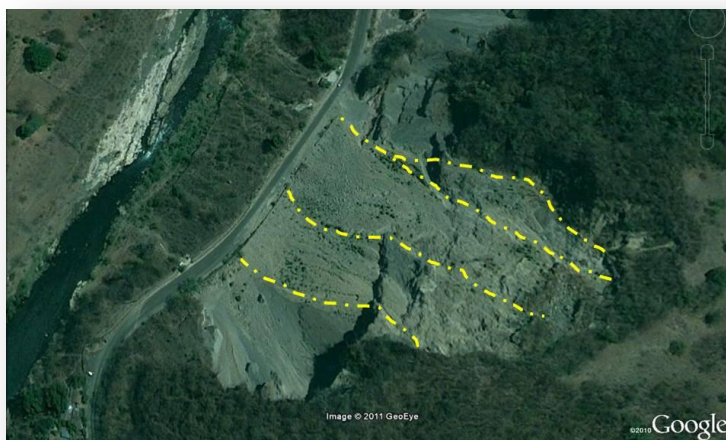
En la zona bajo estudio los patrones de drenaje superficial se encuentran definidos por la acumulación de antiguos deslizamientos, observándose claramente tres patrones principales, con dirección Este-Oeste, como se muestran en la siguiente figura a.

Figura a. Patrones de drenaje superficial.

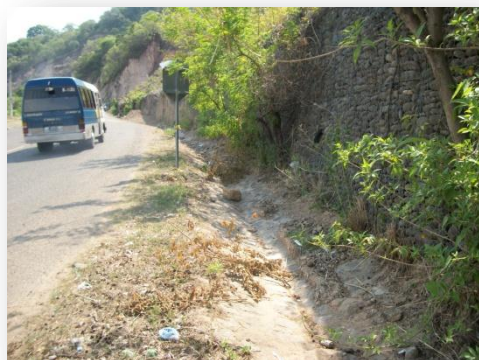
La escorrentía superficial generada en el cuerpo del talud, fluye en el cuerpo del talud, hasta descargar en una canaleta triangular al pie de la estructura gavionada, esta canaleta triangular descarga en una canaleta trapezoidal, la cual finalmente llega hasta un cabezal de descarga. Estas canaletas no solo transportan la escorrentía superficial del talud, si no también reciben el drenaje superficial de la carretera.

Canaleta Triangular 1.9m de ancho y 0.30m de profundidad con una capacidad de 452 lts/seg (Tabla 2)

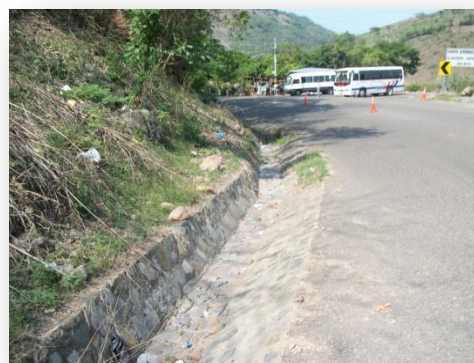
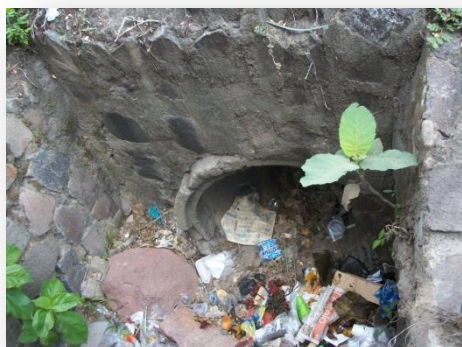
Canaleta Triangular 1.3 m de ancho superior, 0.5 m de base con una altura de 0.50m de profundidad con una capacidad de 981 lts/seg (Tabla 2)

Este sistema descarga en un pozo que conduce el agua por medio de una tubería de 0.84m de diámetro hacia el cabezal de descarga.
