ANÁLISIS DE VULNERABILIDAD REGIÓN HIDROGRÁFICA DE CARA SUCIA – SAN PEDRO

Diciembre de 2011

SAN FRANCISCO MENÉNDEZ
DEPARTAMENTO DE AHUACHAPÁN

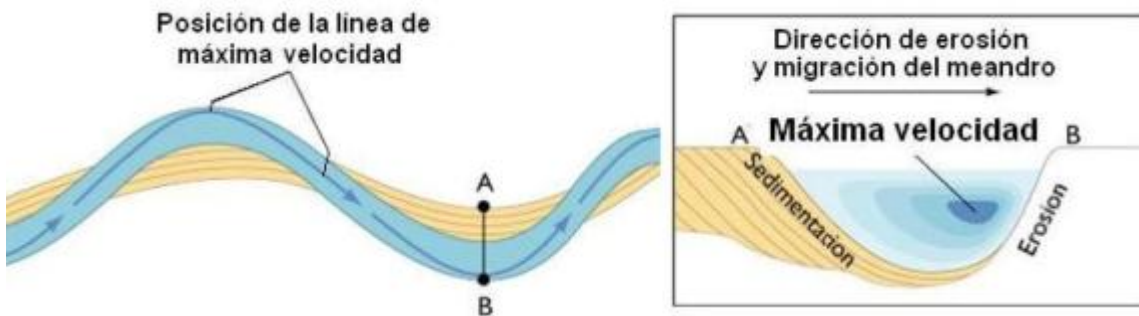
La Hachadura se ubica en el margen izquierdo del curso inferior del Río Paz. Los cambios en el caudal del río durante las crecidas han originado la formación de una barra de sedimentos o isla semipermanente que inicia aguas abajo del Puente Arce y termina en La Hachadura. Esta barra de sedimentos, que puede cambiar de forma durante las crecidas, desvía el agua a su alrededor formando una corriente entrelazada dentro del cauce principal del Río Paz, la cual, en su margen izquierda, forma un meandro cuya parte cóncava se encuentra justo al lado del pueblo. Es en esta zona, donde la línea de velocidad máxima del flujo se desplaza desde el centro del canal hacia la orilla provocando erosión en el terreno y convirtiéndose en un punto susceptible a desbordamientos, afectando a las casas próximas a esta zona. (Ver Figura 5 y Figura 6).

Figura 6. Diagrama del desplazamiento de la línea de velocidad máxima de flujo
Fuente: "Ambientes fluviales" de la Facultad de Ciencias de la Universidad Nacional Autónoma de México (UNAM).

Por tanto, se hace necesario el diseño y construcción de obras que eviten el retroceso de la orilla, y de tal manera proteger a los asentamientos cercanos a los márgenes de los ríos.

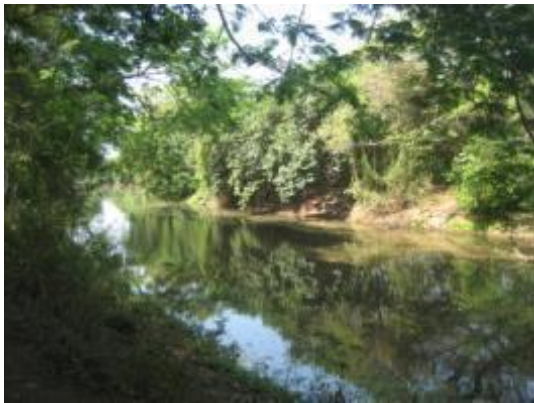
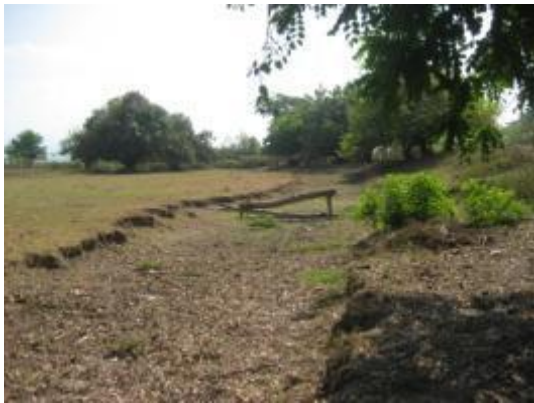
En las cercanías de la comunidad, el zanjón se desborda cerca del punto con coordenadas 13°45'5.61"N y 90°3'23.53"W. Desde allí se inicia el zanjón Madre Vieja, el cual recorre la parte Norte de la comunidad y contribuye a que la crecida se extienda hacia la zona de la cancha de fútbol, al Este del núcleo de la comunidad.

Zanjón El Chino

Zanjón Madre Vieja

**Punto de desbordamiento
del Zanjón El Chino.
Coordenadas: 13°45'5.61"N y 90° 3'23.53"W**

Figura 8. Puntos en el municipio donde ocurren desbordamientos de manera recurrente ocasionados por fenómenos hidrometeorológicos.

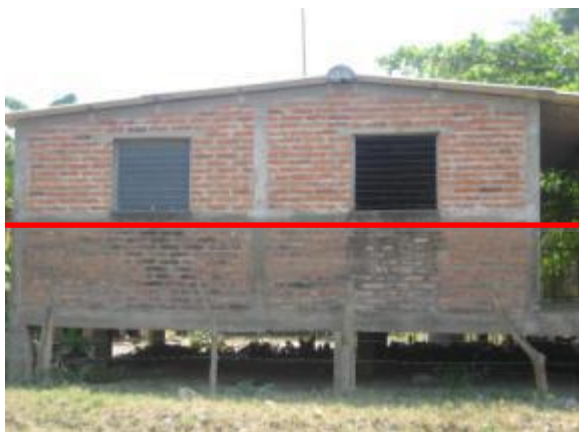
Las viviendas que resultan mayormente afectadas en cada evento, son las que se encuentran a la entrada de la comunidad, como también las que están ubicadas en las cercanías del Zanjón El Aguacate. Todavía se pueden observar viviendas con marcas dejadas por el incremento del nivel del agua que sobrepasó una altura de 2 mt. (Ver Figura 10)

Marca del nivel del agua alcanzado durante una inundación ocasionada por torrenciales lluvias producto de la Tormenta Tropical Agatha. Mayo 2010
Altura=2.17 mt.

Figura 10. Marcas del nivel del agua alcanzado durante inundaciones en una casa de la Colonia ISTA. Coordenadas: 13°45'12.68"N y 90°5'3.00"W.

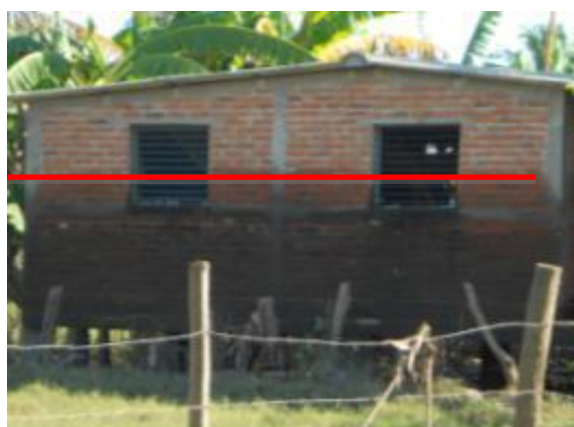
Marca del nivel del agua alcanzado durante una inundación ocasionada por torrenciales lluvias producto de la Depresión Tropical 12-E. Octubre 2011
Altura=2.50 mt.
