Informe Técnico

Revisión de infraestructura del Centro de Memorias de El Mozote, Meanguera, Morazán

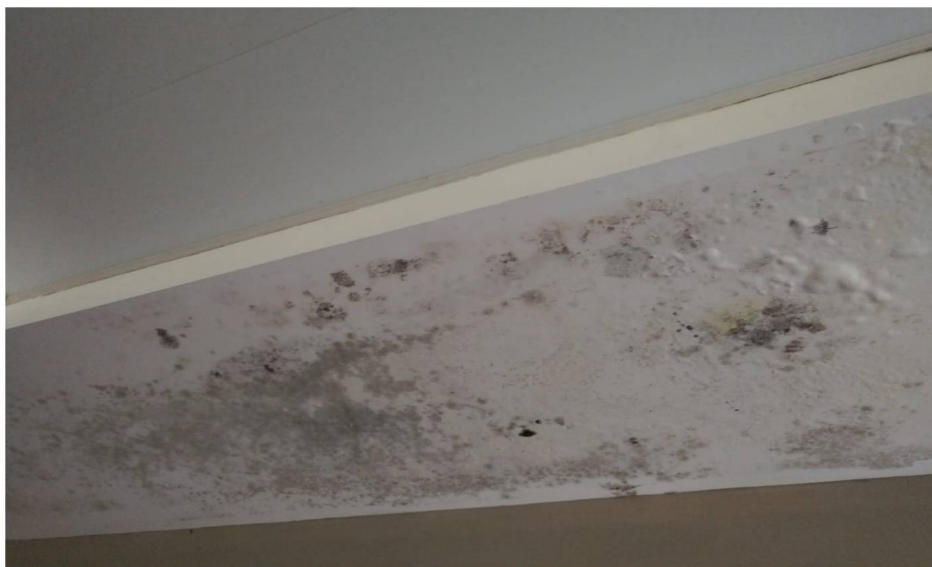
Figura 16

Canal interno rodeado por hongos, en los cuadrados celestes se observa el ampollamiento de la pintura.
