ASOCIACIÓN DE SEÑORAS DE LA CARIDAD
"SAN VICENTE DE PAUL"
Ilobasco, Cabañas

INFORME TECNICO

Informe: "Mejorando y Habilitando espacios para el adulto mayor".

EXPEDIENTE CA-008-2014
RESOLUCIÓN CA-008-2014

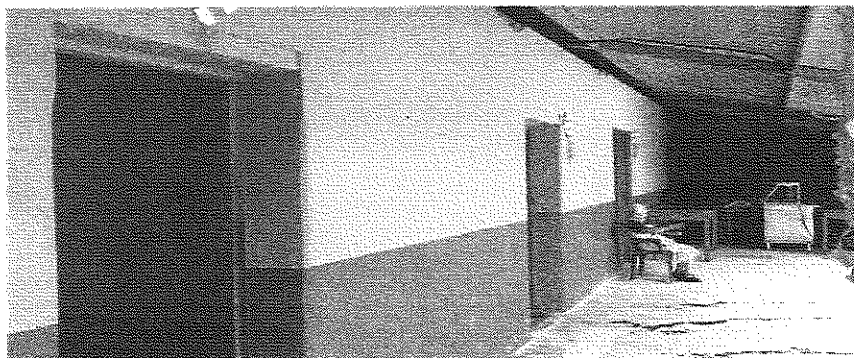
La infraestructura del hogar de ancianas San Vicente de Paul está actualmente deteriorado, son de adobe en mal estado de acuerdo al esquema existente y fotos adjuntas, en un área de norte a sur de 11.30 mts; y de Oriente a poniente de 7.20 mts.

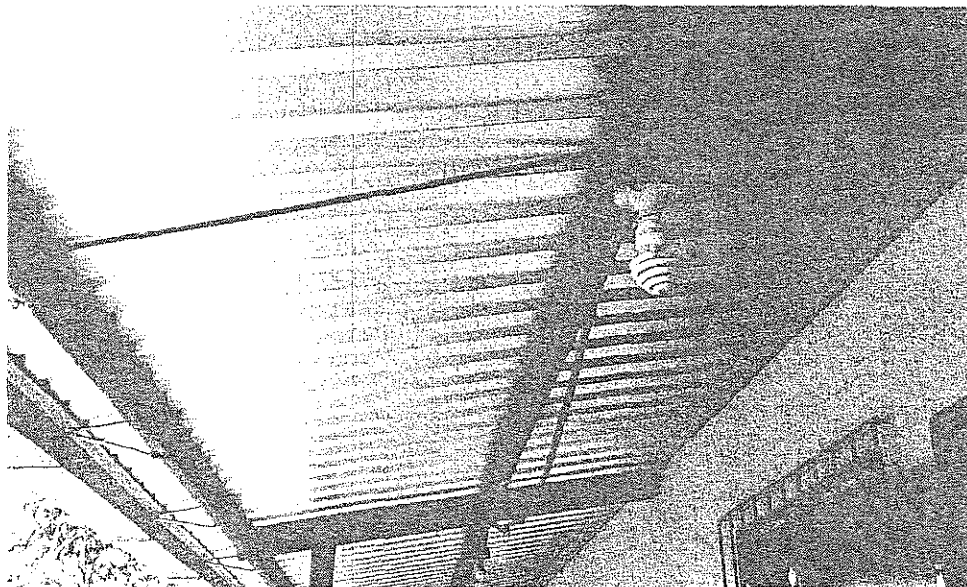
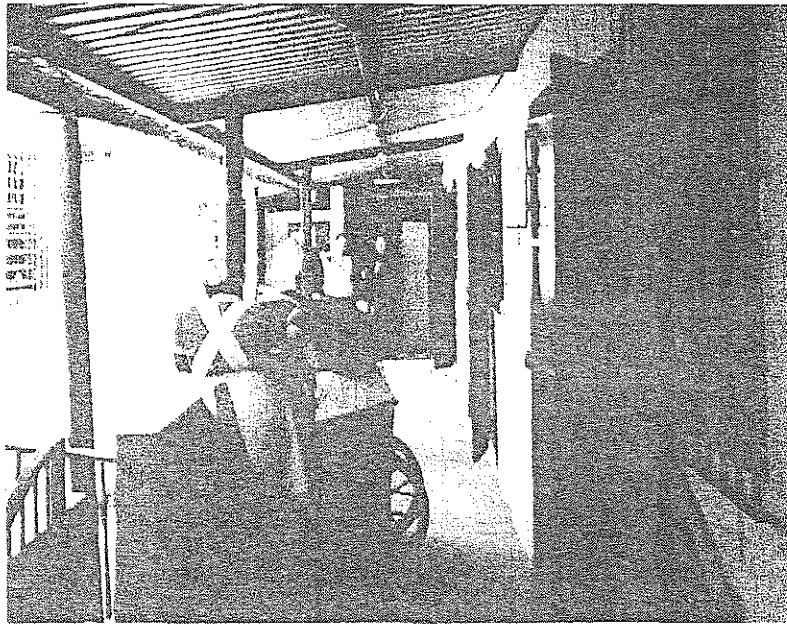
➤ Área de estar (descanso) y comedor

La comodidad y estabilidad emocional de los residentes del Hogar San José depende mucho del ambiente en el que se desenvuelvan; es por ello que se tomó la decisión de solicitar ayuda a la Secretaría de Inclusión Social (SIS) para minimizar el área de estar y comedor, de esta manera se pretende minimizar el calor en dichas áreas y así mantener tranquilos a los residentes.

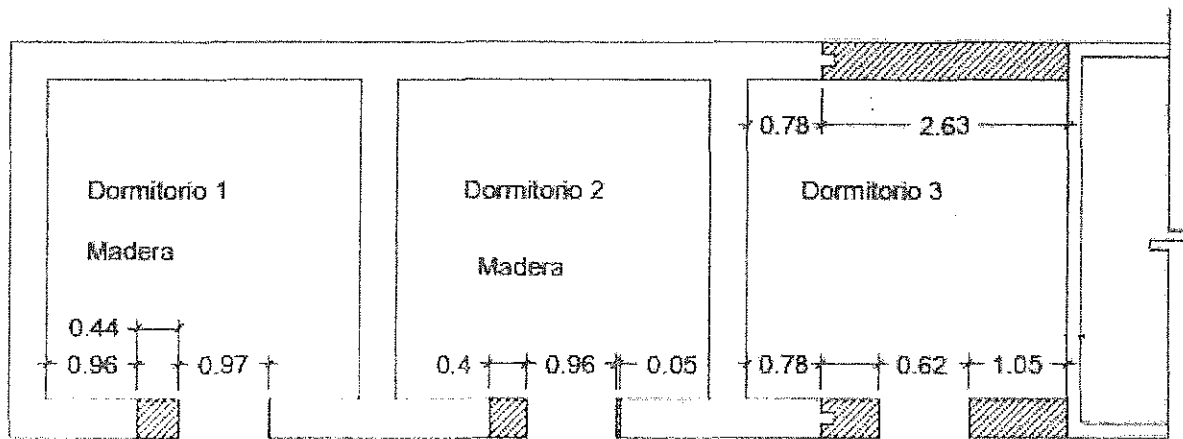
Planta de demoliciones puntuales

- Que para intervenir el inmueble se deberá mantener la tipología espacial y formal de la edificación en estudio, en el que se incluya la consolidación de las paredes de adobe que presenten daños en su morfología.
- Que se permitirán realizar demoliciones puntuales en los vanos de puerta para ser ampliados y generar vanos de ventanas para maximizar la ventilación e iluminación natural a los espacios. Las demoliciones puntuales no deberán exceder las dimensiones propuestas en los esquemas anexados a este documento. Ver esquemas.
- Se deberán ubicar nuevos dinteles de madera con mayores longitudes, debido a que los vanos de puerta sufrirán una modificación en sus dimensiones. Ver esquemas.
