**CONSEJO NACIONAL PARA LA CULTURA Y EL ARTE -CONCULTURA-
AGENCIA ESPAÑOLA DE COOPERACION INTERNACIONAL -A.E.C.I.-
DIRECCION NACIONAL DE PATRIMONIO CULTURAL
DIRECCION DE SITIOS Y MONUMENTOS
FICHA DE INVENTARIO DE INMUEBLES CON VALOR CULTURAL
EDIFICIOS**

ZONA: **4** MANZANA: **D-4** No. DE INMUEBLE: **10** No. DE FICHA: **173**

NOMBRE ACTUAL: **IGLESIA NUESTRA SEÑORA DEL PILAR**

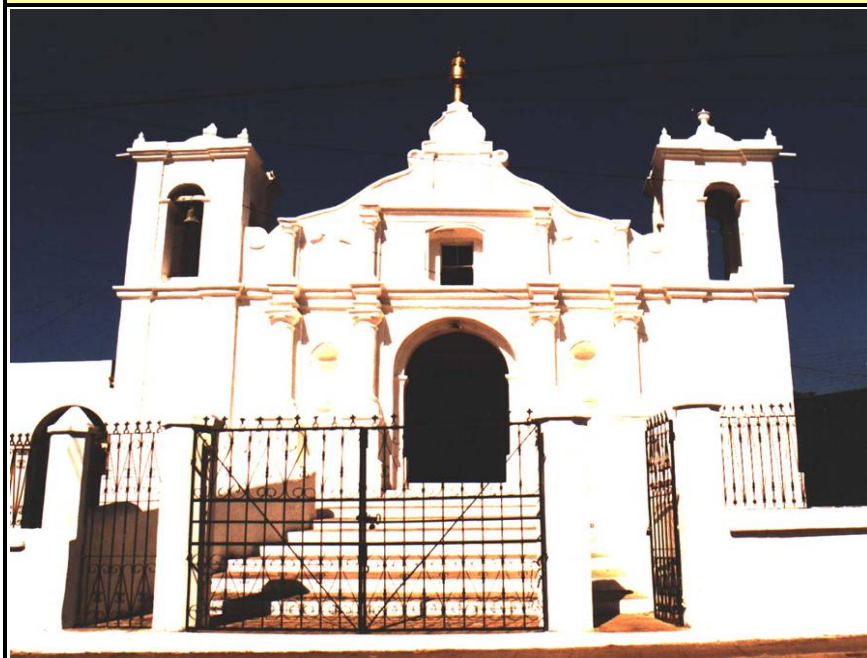
7. IDENTIFICACION FOTOGRAFICA

ESTA IGLESIA EN LA CUAL SE VENERA A LA VIRGEN MARIA BAJO LA ADVOCACION DE "LA VIRGEN DEL PILAR", PRESENTA AL FRENTE UN ATRIO DE FORMA RECTANGULAR (DE 30.00 X 10.00 M APROX) ESTA FORMA LA ADQUIRIO AL SER FLANQUEADO EN SUS COSTADOS NORTE Y SUR POR CASAS PARTICULARES Y AL SER CERCADO AL FRENTE POR UNA VERJA METALICA, LA CUAL PRESENTA UN DISEÑO SENSILLO Y ELABORADO CON LA TECNICA DEL HERRAJE, DICHA VERJA SE APOYA EN UN MURO AL PARECER DE LADRILLO DE BARRO CON REPELLO A BASE DE MORTERO DE CEMENTO Y ARENA Y SE AMARRA A 10 PILARES DE FORMA HEXAGONAL DE SIMILAR SISTEMA CONSTRUCTIVO QUE EL MURO.

PARA ACCESAR AL INMUEBLE, SE INGRESA POR EL CENTRO DE LA VERJA QUE ENMARCA AL ATRIO, PUEDE INGRESARSE POR LA PUERTA CENTRAL LA CUAL ES DE DOBLE HOJA POR DOS PUERTAS UBICADAS A LOS LATERALES DE LA PUERTA CENTRAL. LAS 3 PUERTAS SON DE HERRALES METALICOS CON DISEÑOS IGUALES A LOS DE LA VERJA. PARA LLEGAR A LA PUERTA PRINCIPAL DEL TEMPLO, EL AREA CONOCIDA COMO "NARTEX", ES NECESARIO SUBIR UNA PEQUEÑA ESCALINATA DE 9 PELDAÑOS CON HUELLAS DE APROXIMADAMENTE 0.75 M Y CON UNA CONTRAHUELLA DE 0.20 M, A DICHA ESCALINATA LA FLANQUEAN DOS PASAMANOS DE UNA ALTURA DE 0.90 M LOS CUALES PRESENTAN UN SISTEMA CONSTRUCTIVO DE TIPO MIXTO.
